Innledende vurdering for forurenset grunn

2025-02-28

FLOMSIKRING NESBYEN INNLEDENDE VURDERING FOR FORURENSET GRUNN

Oppdragsnummer: 1350059221-001
Oppdragsnavn: Rådgivingstjenester i forbindelse med flomsikring i Nesbyen kommune - Forprosjekt
Dokumentnummer: M-rap-001-1350059221-001
Filnavn: M-rap-001-1350059221_rev1 Innledende vurdering forurenset grunn - Nesbyen.docx

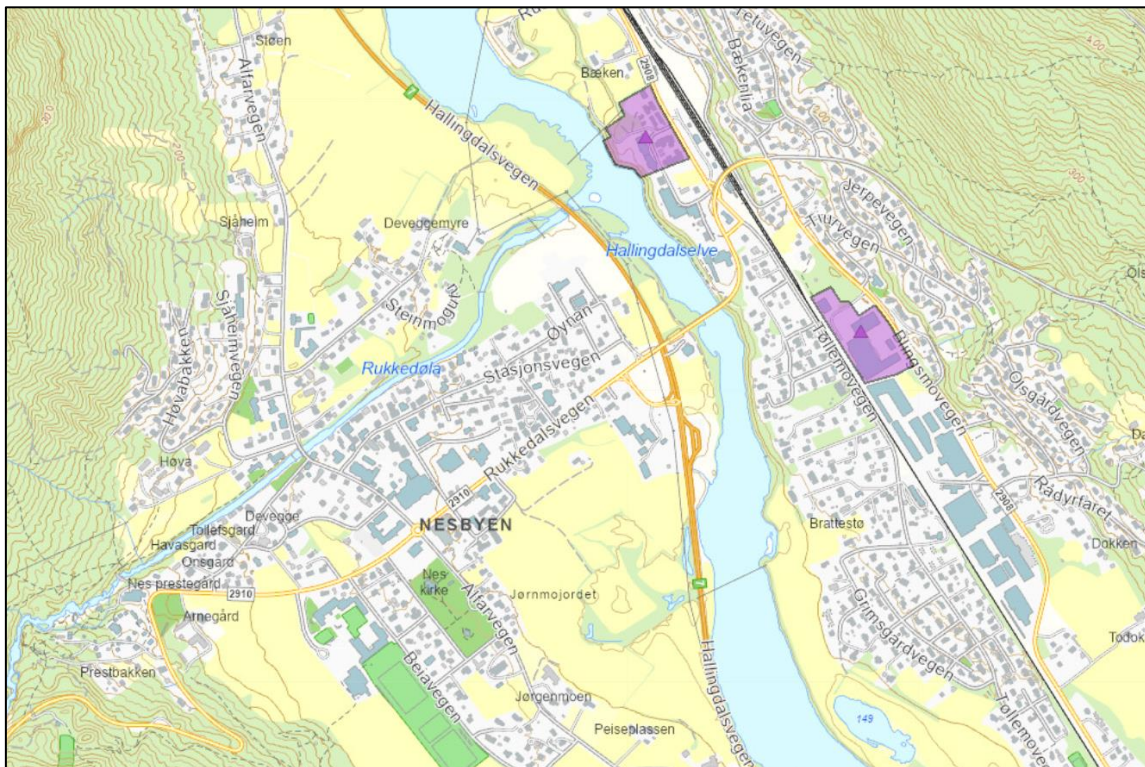
Det er ikke registrert forekomster av forurenset grunn innenfor planområdene for Nesflata og Rukkedøla. Det er registrert to forekomster av områder med mistanke om forurensning på østlig side av Hallingdalsvelva (se Figur 7). Den ene registreringen har lokalitetsnavn Nes Dampsag & Høvleri (2456), og den andre registreringen har lokalitetsnavn Defa AS (2 457) og regnes som en industrilokalitet. Da begge disse områdene ligger på andre siden av elven for planområdene er det ikke antatt at eventuell forurensning fra disse tomtene har påvirket planområdet i stor grad. Det er ikke gjort undersøkelser på områdene [3].

Figur 7. Oversiktskart over registrerte forekomster med mistanke om forurensning (markert lilla) i grunnforurensningsdatabasen [3].

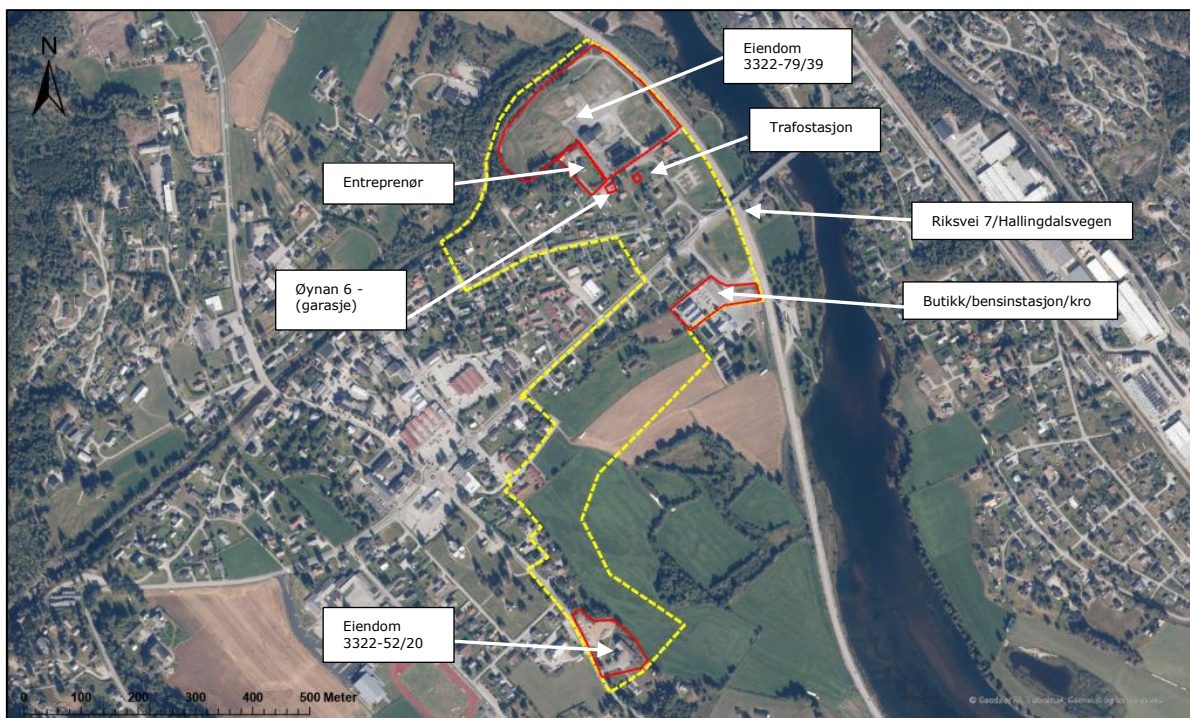
Eiendommen består av en stor åpen plass der deler er av grus, mens noen områder er av gress. Det er også flere bygnigner av ulike størrelser på området. Området brukes til messekontor/markeds plass og eies av Nesbyen kommune [6]. Bygningen er oppgitt som messe- og kongressbygninger, men er også oppgitt som varehandel, reparasjon av motorvogner og annet som ikke er næring [6]. Området brukes til å arrangere Hallingmarken som er en festival med konserter, utstillere og aktiviteter [7]. Ved slike områder kan det mistenkes at det har vært ulike påvirkninger fra forurensende aktiviteter opp gjennom årene som man ikke helt har kontroll på. Oppstilling av biler og andre kjøretøy, tivoli, scener osv. kan ha bidratt til forurensning i grunnen ved f. eks lekkasjer av oljer og andre væsker. Dette spesielt dersom områdene ikke har tett dekke som hindrer infiltrering av eventuell forurensning. Det er også antatt at området kan være fylt opp med fyllmasser med ukjent opphav. Eldre fyllmasser med ukjent opprinnelse, kan erfaringsmessig inneholde forurensning.

På området er det en eldre garasje som kan se ut som et gammelt verksted. Dersom garasjen har vært brukt som verksted, vil dette føre til en mistanke om forurensning i grunnen på grunn av utslipp og søl av oljer og andre forurensende væsker. Tungmetaller kan også være aktuell forurensning ved en slik lokasjon.

Ved transformatorstasjoner er det ofte mistanke om forurensning og spesielt miljøgiften PCB samt olje. Fra 1995 har det vært forbudt å ha transformatorer og store kondensatorer med PCB-holdig olje i bruk. PCB-holdig olje ble benyttet i oljefylt høyspentutstyr, blant annet i kraftkondensatorer, transformatorer, effektbrytere og strømgjennomføringer [8]. Det er usikkert hvor lenge denne trafostasjonen har stått på eiendommen (gnr./bnr. 79/91), samt om den har inneholdt PCB-holdig utstyr eller annet utstyr som inneholder forurensende stoffer. Det kan være mistanke om forurensede masser under og rundt denne stasjonen.

Det ligger en tidligere butikk/ kiosk og bensinstasjon nær riksvei 7. Erfaringsmessig er det svært vanlig med forurenset grunn på bensinstasjoner. Områder i tilknytning til bensinstasjoner er ofte antatt å omfatte forurenset grunn pga. spredning i grunnen, og derfor er dette området tatt med i vurderingen. Det er også sett på bilder at det kan stå tunge kjøretøy parkert på plassen. Plangrensen for Nesflata går midt inne på området, men rett utenfor plangrensen. I samme bygg som bensinstasjonsbutikken, er det rom for bilvask som også ser ut til å ha vært et bilverksted tidligere (Nesbyen Auto A/S) [6]. Det er usikkert for Rambøll hvor tankene til bensinstasjonen er nedgravd, men med tanke på historisk aktivitet på eiendommen markeres hele området med mistanke om forurenset grunn.

På eiendommen er det er eldre gårdsbygg (låve), samt et område der det ser ut som at det har blitt lagret ukjente maskiner/materialer og masser. Der det lagres en del utstyr, maskiner, etc. kan det forekomme noe forurensning i grunnen. Per nå er det ikke oversikt over hva som har vært

lagret der, og man kan derfor ikke med sikkerhet si om området er rent eller forurenset, og det er derfor en viss mistanke om lett forurensning

Det ligger en garasje/ driftsbygg på denne eiendommen. På flyfoto kan det det ut som at det lagres en del eldre biler på området. Generelt vil aktivitet knyttet til entreprenør/ verksted føre til mistanke om forurenset grunn. Dette kan komme av søl av ulike oljer og andre stoffer tilknyttet maskiner. Lagring av masser med ukjent opphav kan også gi grunn til mistanke om forurensning.

Figur 8: Oversikt over områder med mistanke om forurenset grunn (markert i rødt) i planområdet for Nesflata (markert i gult).

Iht. forureningsforskriftens kap. 2, skal det før bygging og/eller graving på områder med mistanke om forurensning, gjøres miljøtekniske grunnundersøkelser. Dersom det da påvises forurensning, er det iht. forureningsforskriftens kap. 2 krav om tiltaksplan for forurenset grunn. Denne skal være godkjent av kommunen før det kan gis igangsettingstillatelse.

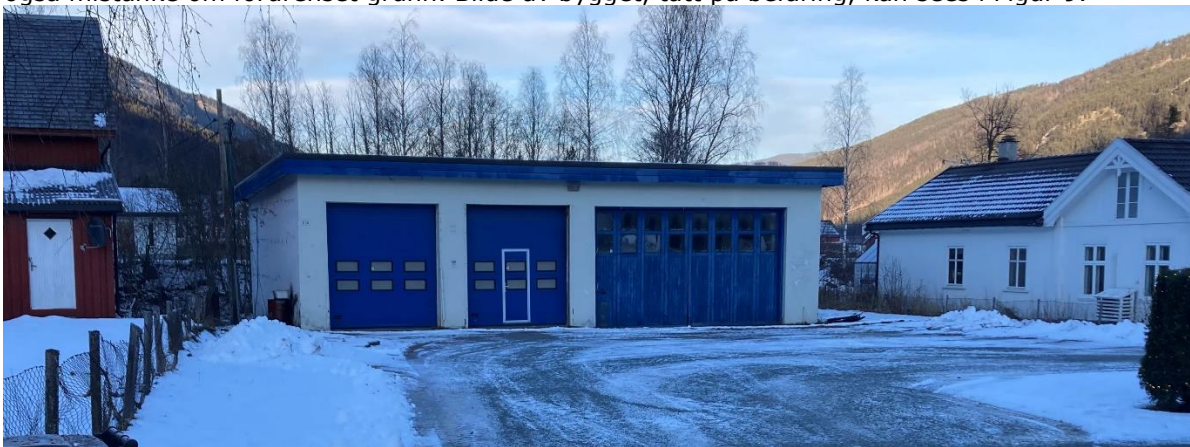
Denne eiendommen har et antatt eldre bilverksted/garasje. Ved denne eiendommen er det derfor også mistanke om forurenset grunn. Bilde av bygget, tatt på befaring, kan sees i Figur 9.

Figur 9: Bilde av antatt eldre verksted/garasje med mistanke om forurenset grunn. Foto: Rambøll, 4. desember 2024.

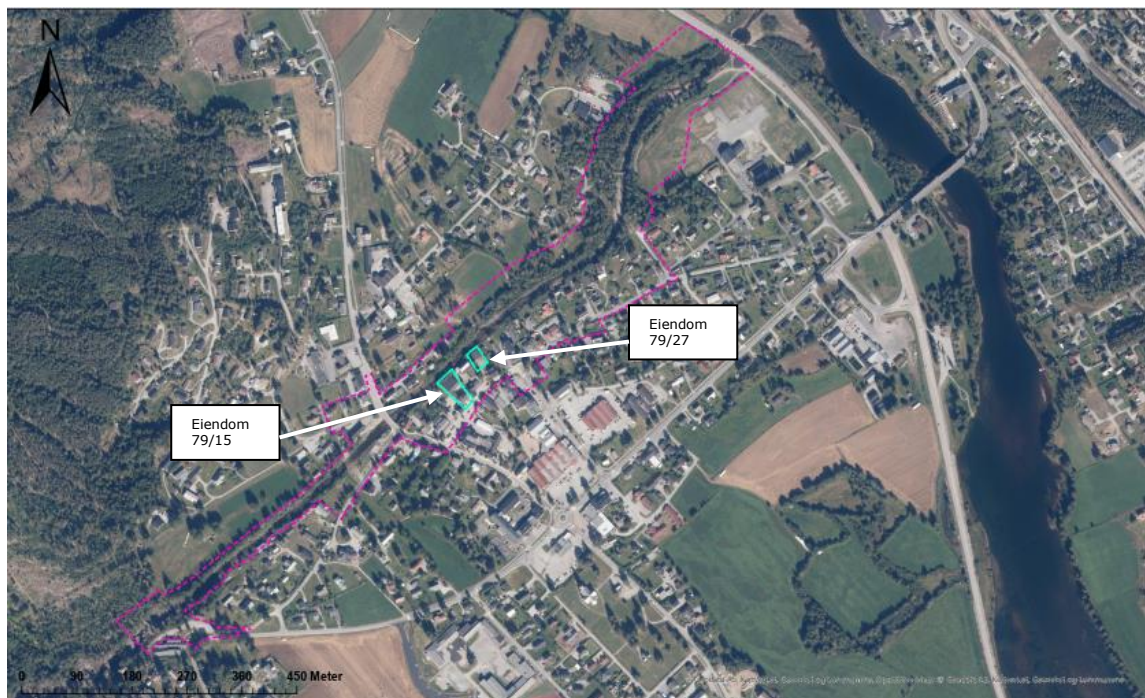
Det ser ut til at denne eiendommen tidligere har vært brukt til et verksted for motorvogner. Byggene på eiendommen er registrert som næringsgruppe transport og lagring, samt varehandel og reparasjon av motorvogner [6]. Det er mistanke om forurensning ved verksteder siden et slikt arbeid omfatter håndtering av forurensende stoffer fra biler og andre motorvogner. Quisten Bilberging AS holder til på denne eiendommen idag.

Generelt er det mistanke om lett forurensning i sentrumsområder og langs veger, grunnet endringer i forbindelse med oppføring av veg og bygninger gjennom mange år. Fyllmasser med ukjent opphav kan inneholde forurensning, samt at selve byggeprosjektet kan ha forurenset ved lekkasjer fra maskiner og annet utstyr.

Figur 10: Oversikt over områder med mistanke om forurenset grunn (markert i turkis) i planområdet for Rukkedøla (markert i rosa).
