Notat

Prosjekt Flomsikringstiltak Nesbyen	Prosjektnummer (Sweco) 10243498	Dato 10.04.2026
Kunde NVE/Nesbyen kommune	Utarbeidet av Sweco Kjell Huseby	Kontrollert av Lene Berge
	Signatur	Signatur

Detaljregulering for flomsikring på Nesflata

Fagnotat naturmiljø

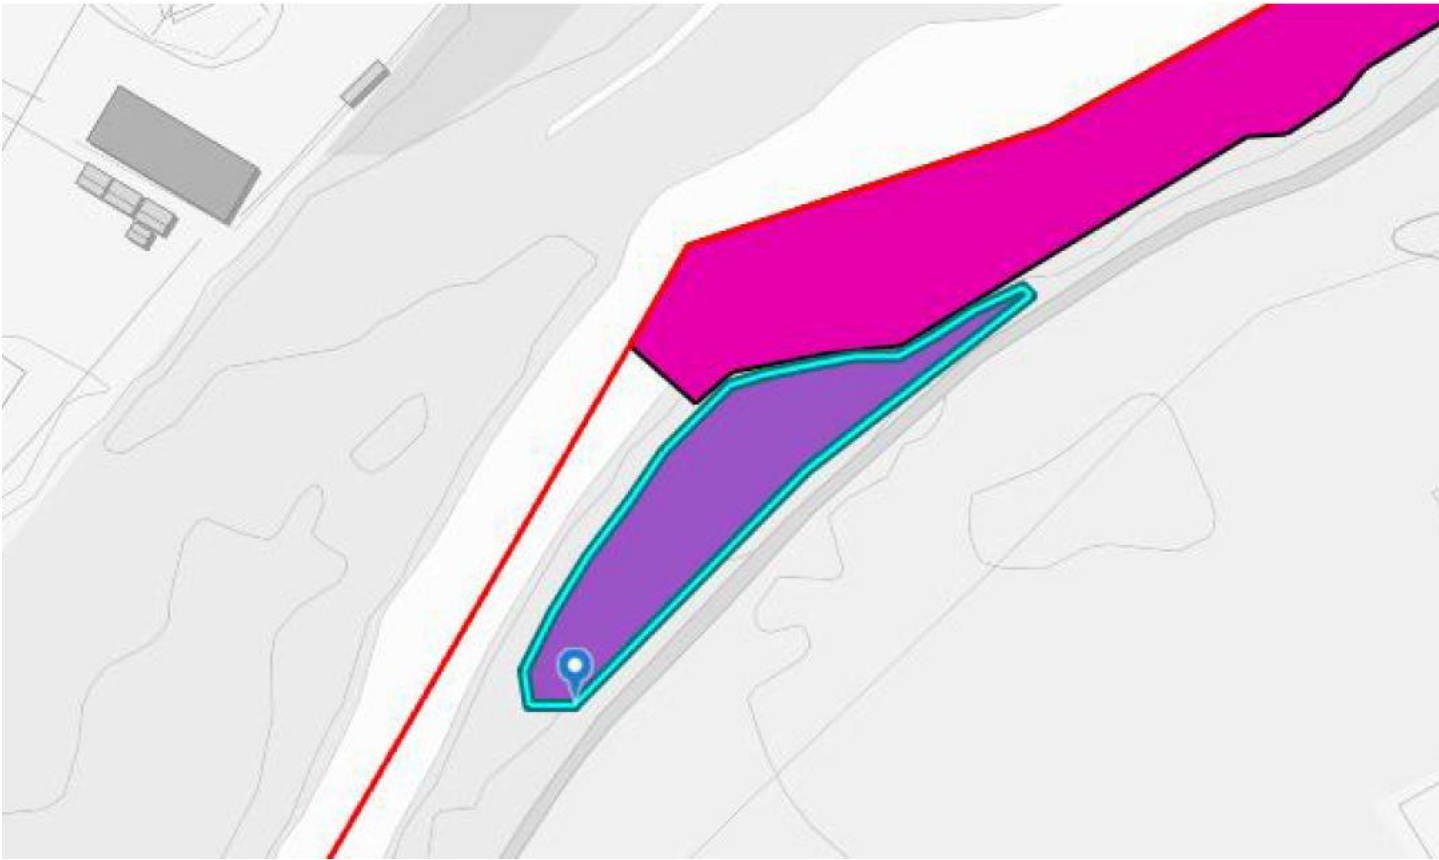
Figur 5. Flomskogsmark Nedre Rukkedøla

Et smalt område mellom elva og turstien er kartlagt som typisk flomskogsmark. Se Figur 5. Rukkedølas erosjon vasker vekk de deler av jordsmonnet som ikke bindes av røtter og steiner. Langs den andre kanten av flomskogsmarken går turvegen. I vest ble det etter ekstremværet Hans etablert en voll som skal beskytte bredden mot videre utgraving.

Kvaliteten på denne flomskogforekomsten er dårlig: Lite areal (0,6 daa), en ny liten voll (erosjonssikring) mot elva hindrer hyppige oversvømmelser, forekomst av fremmedarter (alaskakornell), mye «fremmedlegemer» i terrenget (klær, deler av møbler og annet avfall).

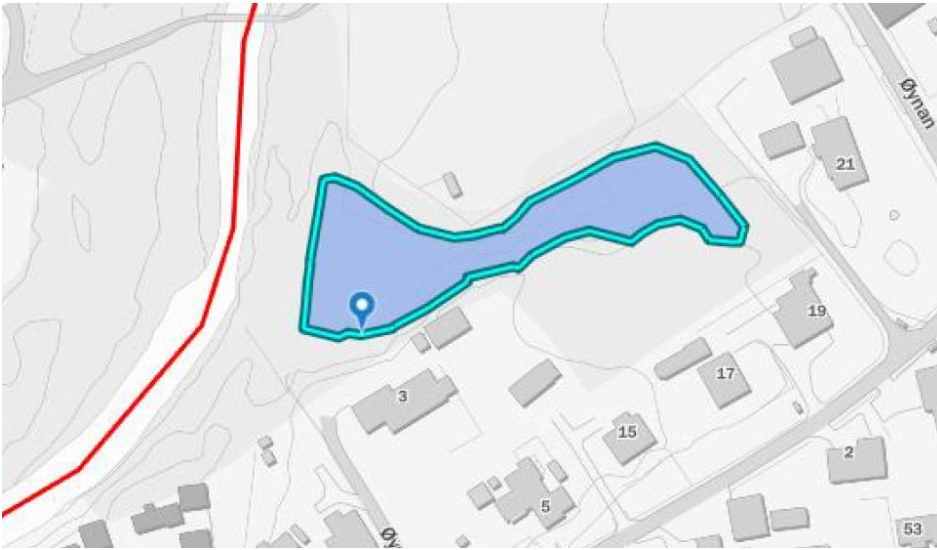
Figur 6 Flomskogsmark Øynan vest

Denne flate flomskogen grenser delvis til den åpne flomfastmarken, og ligger midt i løpet for tidligere oversvømmelse fra Rukkedøla (Figur 6) Tidligere var flomsonen bredere og Rukkedøla hadde flere vekslende øveløp (Figur 7). En nyetablert voll (etter ekstremværet Hans 2023) begrenser/hindrer i dag oversvømmelse av området.

Området nærmest Rukkedøla inneholder større og mindre steiner og grus som er avsatt under kraftige flommer i Rukkedøla. Øst i lokaliteten består overflatematerialet av finere masser. Større stein mangler på overflaten. Finmaterialet er ikke vasket bort, og vegetasjonen får feste i finere grus, sand og silt. Løvtrær dominerer tresjiktet, med noe innslag av gran. Dersom lokaliteten blir liggende uten flompåvirkning vil denne endres til en mer vanlig fastmarkskog.

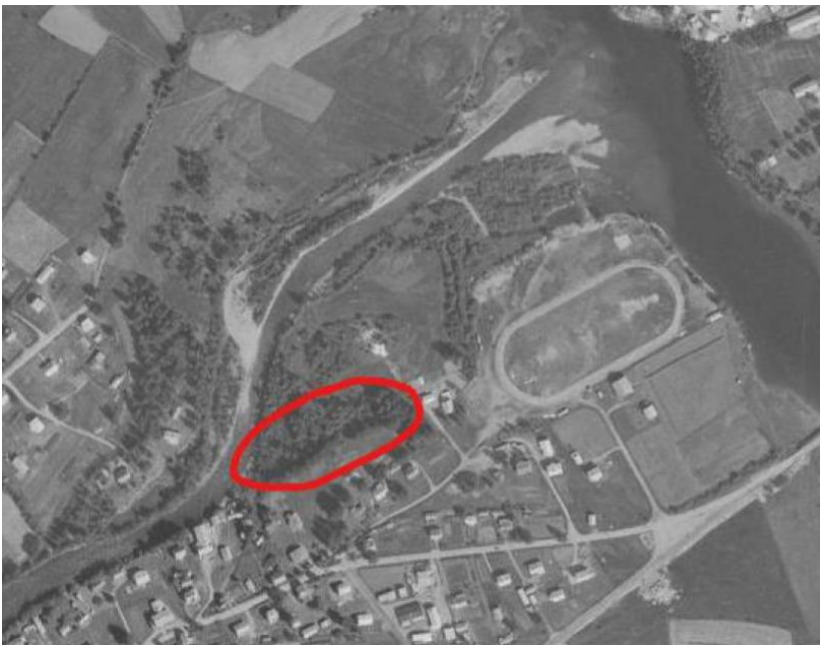
Figur 7 Flyfoto fra 1962 som viser tidligere flomløp i Rukkedøla. Rød ring markerer dagens flomskogsmark Øynan vest

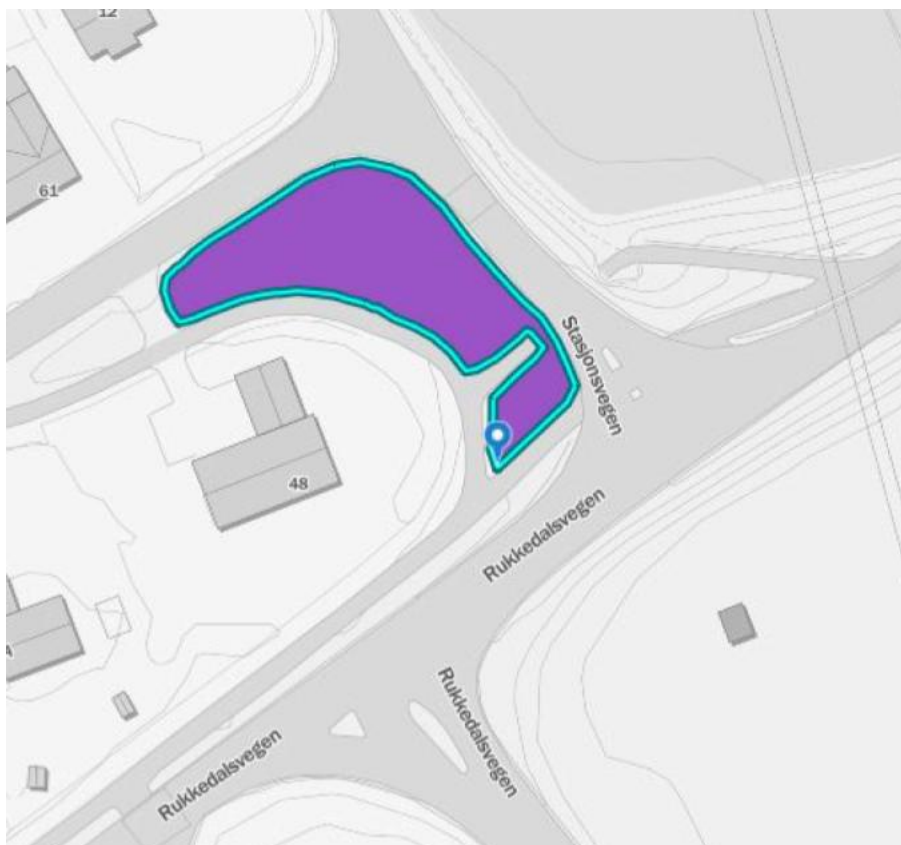
Figur 8. Øynangropa

Dette området er en opparbeidet vegkant/vegskråning som blir skjøttet som en vegkant, altså en relativt ekstensiv slått i flere år. Artssammensetning og utseende minner om naturlig eng. Gras dominerer, men det finnes innslag av prestekrage, ryllik, blåklokke, rødkløver og andre arter som klarer seg godt i arealer som blir slått med jevne mellomrom.

Skråningen i denne lokaliteten er sørvendt, og gunstige forhold mht årsnedbør, solinnstråling og næringstilgang gir potensiale for ytterligere rikere artssammensetning. Se Figur 8.

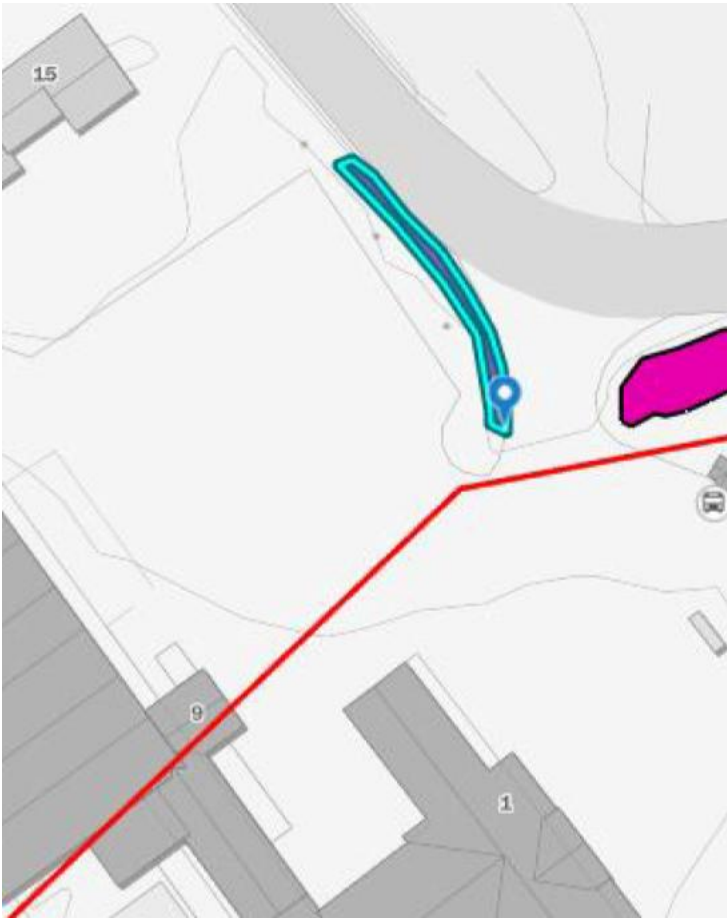
Figur 9. Nesflata rasteplass 1

På en smal vegetasjonsstripe mellom avkjøringsvegen fra RV 7 og lade-stasjonen finnes naturtypen «eng-aktig - sterkt endret fastmark». (Figur 9.) Denne lokaliteten har egenskaper som vi finner langs en rekke vegkanter med skrint jordsmonn, gode lysforhold og veldrenert grunn.

Lokaliteten er begrenset av tettere buskvegetasjon i nord og asfalt i sør. Skjøtselsregimet med hyppig «kantslått» opprettholder artsmangfoldet, og dersom slått opphører er det sannsynlig at naturtypen vil gro igjen og forsvinne.

Eksempler på arter som vokser her er fuglevikke, nyseryllik, rødkløver, svever, blåknapp og prestekrage.

Lokaliteten er smal og lang (64 m²). Massene kan inneholde en verdifull frøbank.
