Fra: Thomas Sandene, SVRS  
Godkjent av: Eirik Traae, SVRS  
Dato: 18.03.2026  
Saksnr.: 202406574-45  
Kopi:

# Flomvoll og geoteknisk hensyn til riksvei 7 og fylkesveibru

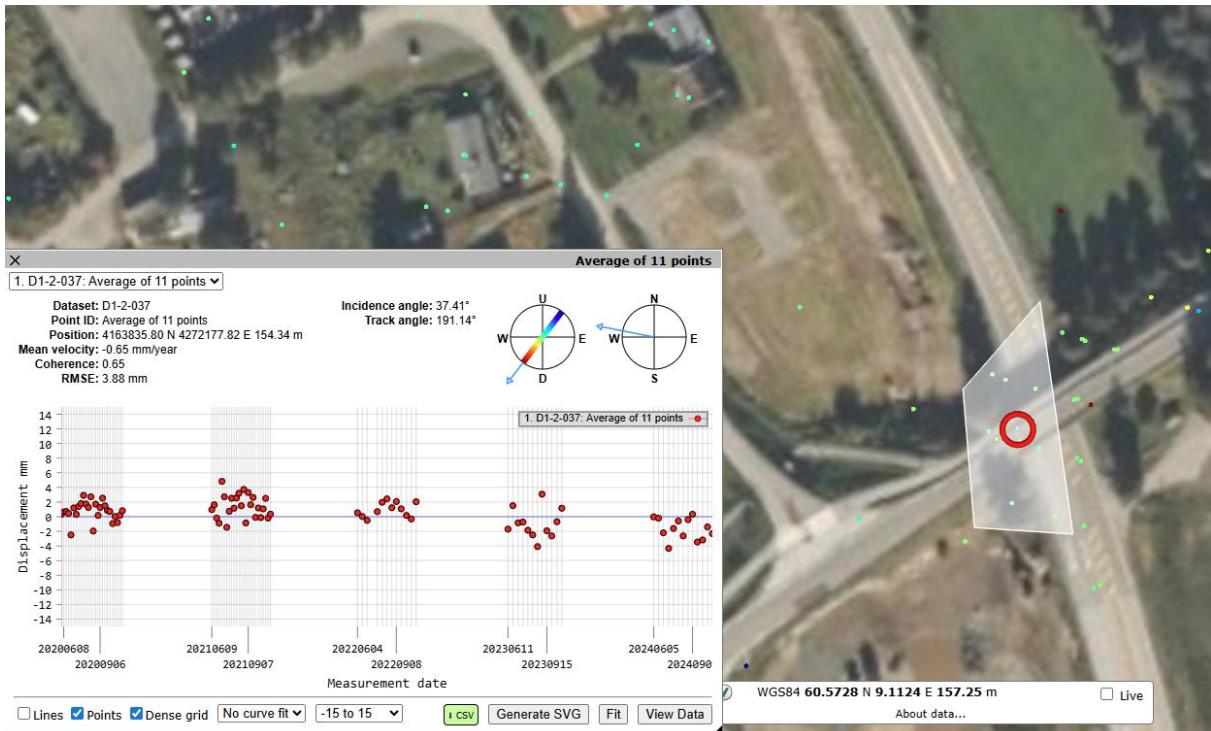
Figur 12: Satellitmålinger av terreng fra InSAR (insar.ngu.no)

Figur 12 viser resultater fra utvalgte punkter fra satellitmålinger av terrenget (InSAR) i perioden 2020-2024. Målingene antyder i hovedsak at det ikke er noen vesentlig pågående setninger i området i dag, muligens en svak trend på rundt 0,5-1 mm pr år i snitt. Til sammenligning var setningshastigheten i perioden 1978-1988 i figur 11 ca. 5-10 mm/år.

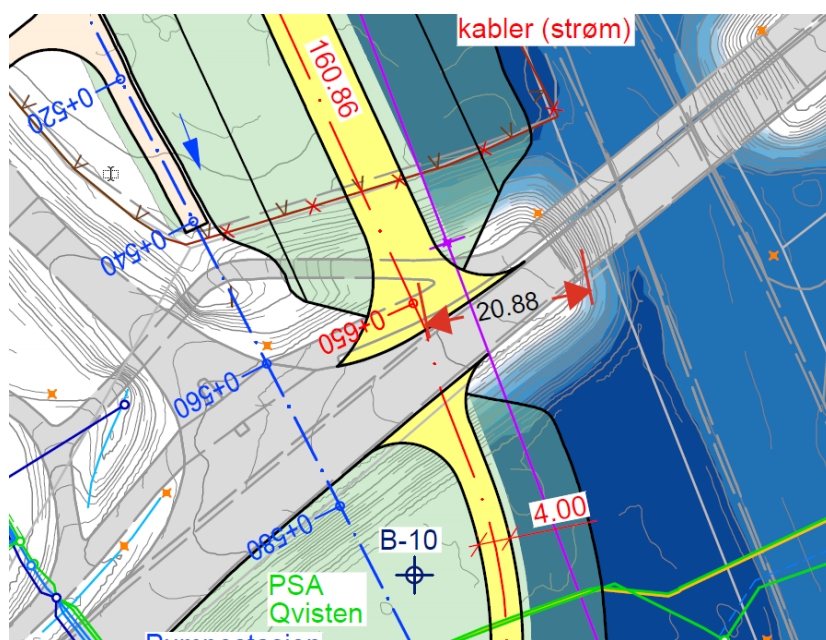
Figur 13: Flomvollens beliggenhet i forhold til fylkesveibrua (flomvoll i gult og grønt)

Flomvollen er tenkt bygget slik at eksisterende veifyllinger for fylkesvei 2908 inngår som en del av flomsikringen. Dette medfører at det blir fylling for flomvoll helt inntil veifyllingen, og like høyt, drøyt 5 m over eksisterende terreng i dette området. Avstand fra senter voll til vestre landkar til brua slik den er foreslått i reguleringsplan er omtrent 20-22 m, se utklipp i figur 13. Det er utført overslagsberegninger som viser at på denne avstanden er det mulig at vollen, dersom det ikke gjennomføres noen spesifikke tiltak for å redusere setninger, vil kunne påvirke vestre landkar i form av økte setninger over en periode etter at denne bygges. Årsaken til dette er at belastningen fra vekten av vollen spres utover i grunnen, og det vil kunne være en spenningsøkning med tilhørende sammentrykning i det torvholdige sandlaget såpass langt ut som under landkaret. Grunnet stor usikkerhet i setningsegenskapene til dette laget som tidligere nevnt presenteres det ikke her noen tall hvor store setninger som er beregnet, men det er vist at en påvirkning er mulig. Siden torvlaget allerede er belastet med vekten av eksisterende veifylling over lang tid er konsekvensen, i hvert fall sammenlignet med tidligere målte setninger, antagelig relativt beskjeden. Utfordringen vil imidlertid oppstå dersom det kun blir setninger på vestre landkar og ikke søyleaksen, og slike tvangsdeformasjoner vil øke belastningen på bruplaten over søyleaksen. Slike differansesetninger utover et rimelig minimum vil derfor antagelig ikke være akseptable.

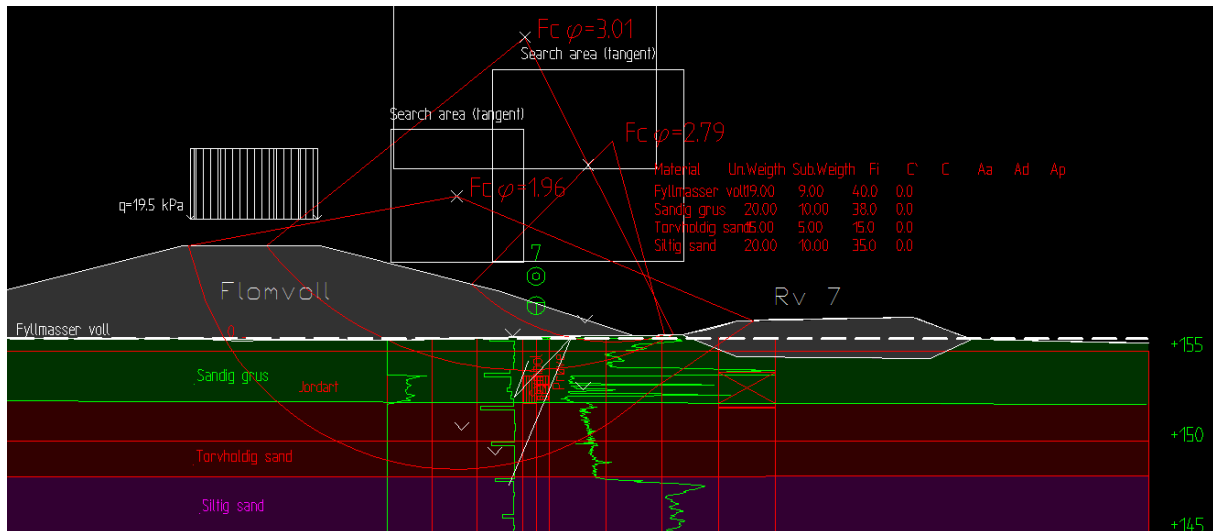
Figur 15: Utdrag fra representative stabilitetsberegninger for flomvoll mot riksvei 7

Flomvullen blir i praksis en stor fylling på det som i dag er flatt område, med dagens og ev. fremtidig riksvei 7 i eller ved foten av fyllingen. Dersom det skal graves i nevneverdig omfang i foten av vollen i fremtiden kan det være nødvendig å vurdere dette spesielt, men det gjelder uansett for graving i fyllingsfot. Overslagsberegning vist i figur 15 viser imidlertid svært god stabilitet med sikkerhetsfaktor godt over strengeste krav på  $F=1,4$  for friksjonsmasser etter N200. Det er lagt inn trafikklast i henhold til N200 på vollen og forholdsvis forsiktig antagelse om styrken i det torvholdige laget. Det er derfor ikke risiko for grunnbrudd, og eventuell heving av riksvei 7 i fremtiden vil være gunstig for stabiliteten til vollen generelt. Etablering av vollen legger derfor ingen geotekniske begrensninger på dagens bruk eller fremtidig heving av riksveien.
