# Rapport

Denne rapporten er utarbeidet som en samlet vurdering av flom- og skredfare samt ROS-analyse for en utvidelse av eksisterende masseuttak på eiendom 62/70 i Nesbyen kommune. Området er lokalisert ved en sidebekk til Rukkedøla og er tidligere påvirket av ekstremnedbør, blant annet under flommen i 2023.

| Oppdrag | Flom- og skredfarevurdering for reguleringsplan til gnr./bnr. 62/70 | |

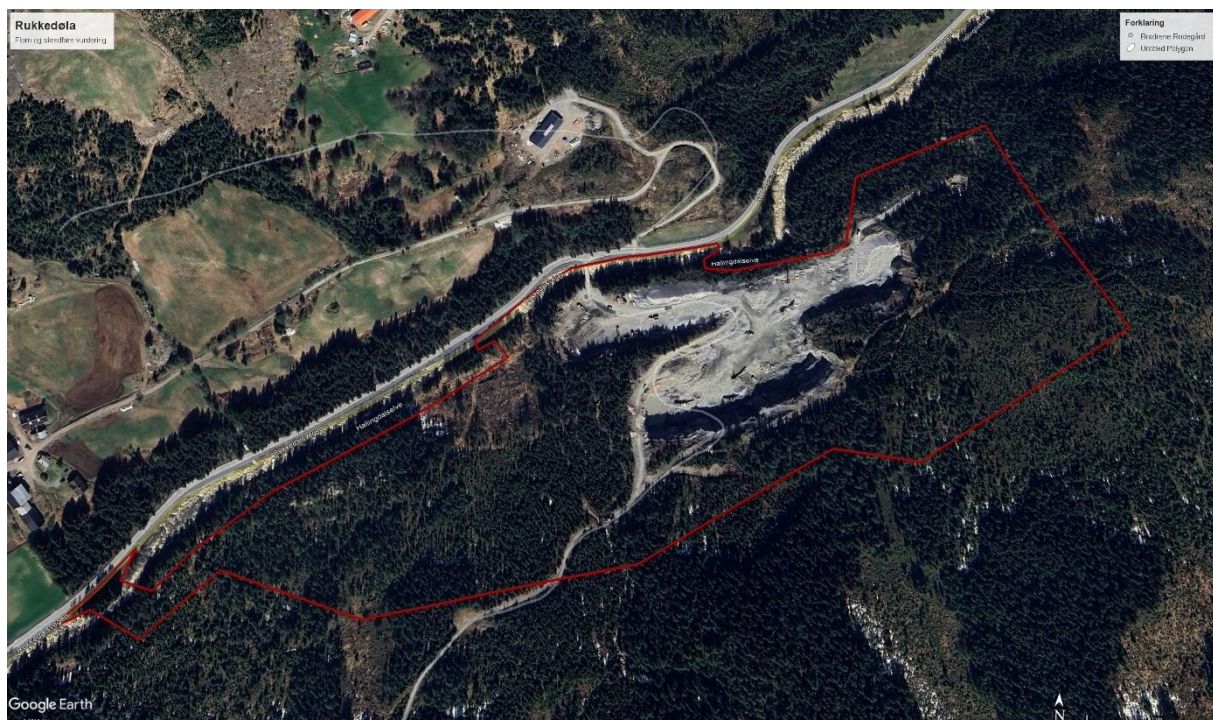
**Figur 7 :** Ortofoto over planområdet og vurdert elvestrekning.
