## Notat

<b>Prosjekt</b> Flomsikringstiltak Nesbyen	<b>Prosjektnummer (Sweco)</b> 10243498	<b>Dato</b> 11.02.2025
<b>Kunde</b> NVE/Nesbyen kommune	<b>Utarbeidet av Sweco</b> Kjell Huseby	<b>Kontrollert av</b> Emilie Pedersen
	<b>Signatur</b>	<b>Signatur</b>

## Flomsikringstiltak i Nesbyen. Forprosjekt med detaljregulering.

### Fagnotat naturmiljø

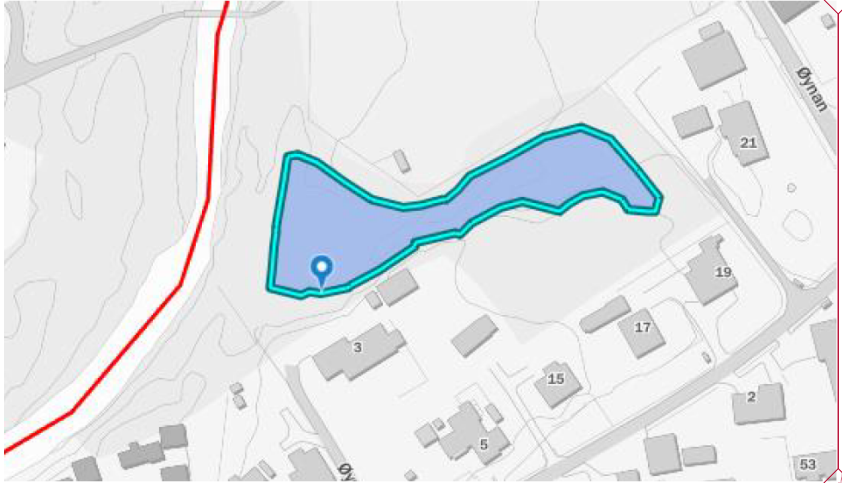
Figur 8 Flomskogsmark Øynan vest

Denne flate flomskogen grenser delvis til den åpne flomfastmarken, og ligger midt i løpet for tidligere flomvann fra Rukkedøla (Figur 8) Tidligere var flomsonen bredere og Rukkedøla hadde flere vekslende elveløp før møtet med Hallingdalselva (Figur 9). En etablert voll begrenser/hindrer i dag flomvann fra å komme inn på området.

Området nærmest Rukkedøla inneholder en del større stein og grus som ble avsatt under tidligere kraftige flommer i Rukkedøla. Øst i lokaliteten består overflatematerialet av finere masser. Større stein mangler på overflaten. Finmaterialet er ikke vasket bort, og vegetasjonen får feste i finere grus, sand og silt. Løvtrær dominerer tresjiktet, med noe innslag av gran. Dersom lokaliteten blir liggende urørt som i dag vil denne gro igjen og endres til en mer vanlig fastmarksskog.

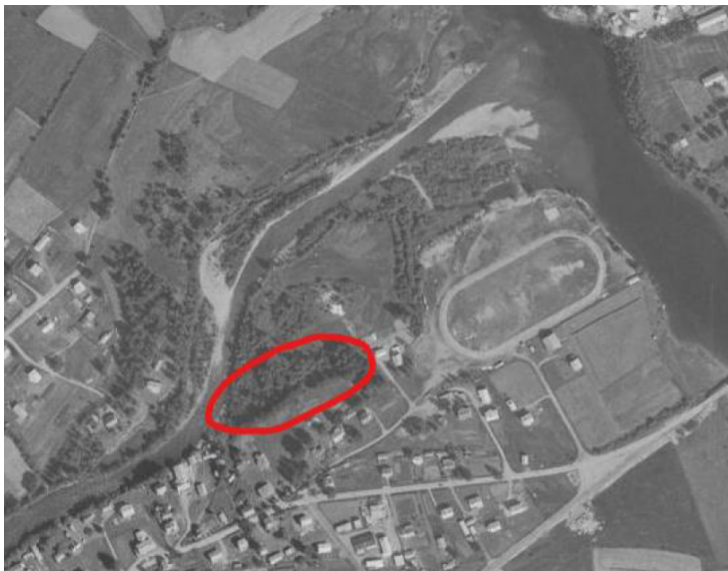
Figur 9 Flyfoto fra 1962 som viser tidligere flomløp i Rukkedøla. Rød ring markerer dagens flomskogsmark Øynan vest

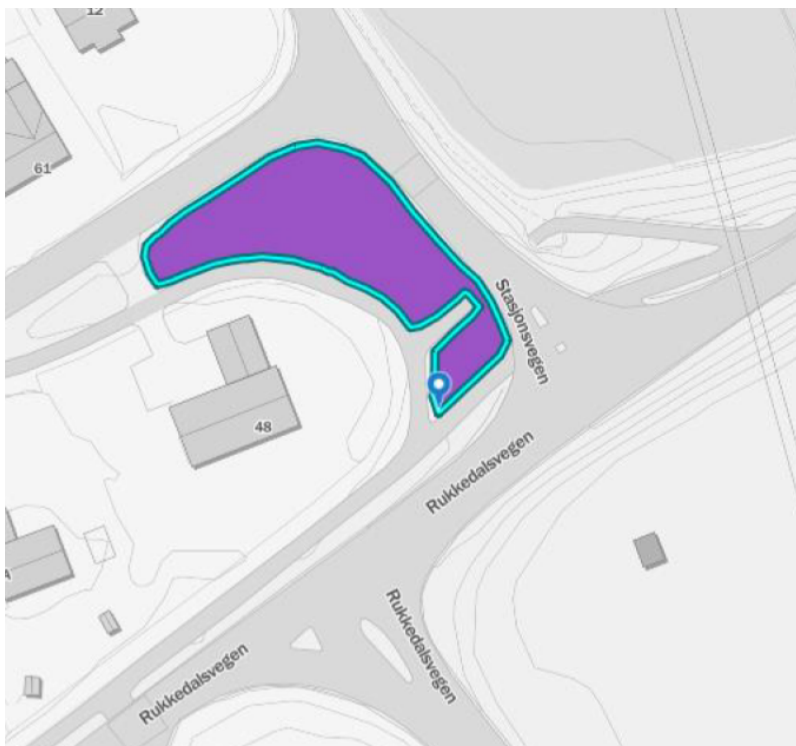
Figur 10. Øynangropa

Dette området er en opparbeidet vegkant/vegskråning som blir skjøttet som en vegkant, altså en relativt ekstensiv slått i flere år. Artssammensetning og utseende minner om naturlig eng. Gras dominerer, men det finnes innslag av prestekrage, ryllik, blåklokke, rødkløver og andre arter som klarer seg godt i arealer som blir slått med jevne mellomrom.

Skråningen i denne lokaliteten er sørvendt, og gunstige forhold mht årsnedbør, solinnstråling og næringstilgang gir potensiale for ytterligere rikere artssammensetning. Se Figur 10.

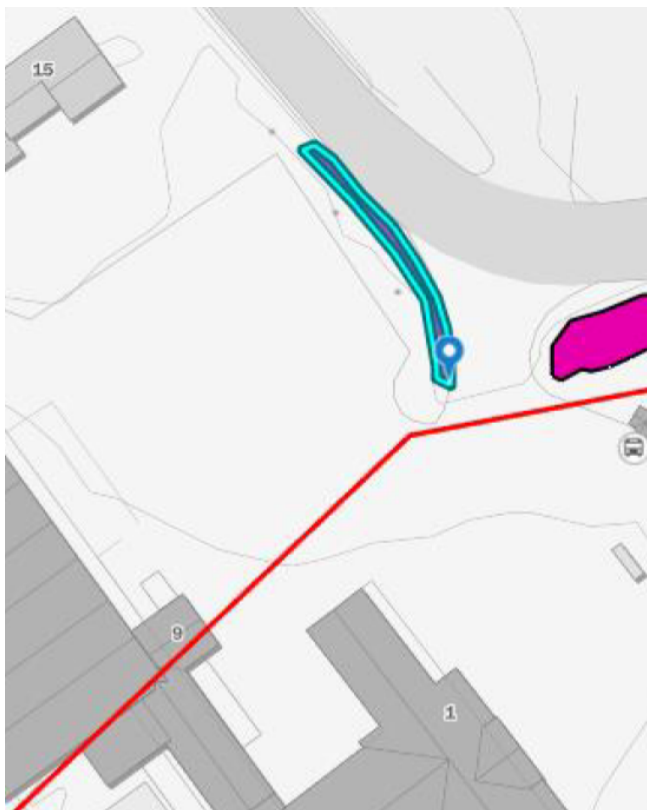
Figur 11. Nesflata rasteplass 1

På en smal vegetasjonsstripe mellom avkjøringsvegen fra RV 7 og lade-stasjonene for el-biler finnes naturtypen «eng-aktig - sterkt endret fastmark». (Figur 11.) Denne lokaliteten har egenskaper som vi finner langs en rekke vegkanter med skrint jordsmonn, gode lysforhold og veldrenert grunn.

Lokaliteten er begrenset av tettere buskvegetasjon eller asfalt i henholdsvis nord og sør. Skjøtselsregimet med hyppig «kantslått» opprettholder artsmangfoldet, og dersom slått opphører er det sannsynlig at naturtypen vil gro igjen og forsvinne.

Lokaliteten er smal og lang (45 m lang). Massene kan inneholde en verdifull frøbank.
