Skredfarevurdering Vadbrue masseuttak, Nesbyen kommune

Rapporten inneholder ein skredfarevurdering for skred i bratt terrenget for
masseuttaket Vadbrue, Nesbyen kommune.

Oppdragsgjevar: Nesbyen pukk & betong AS
Tittel på rapport: Skredfarevurdering Vadbrue masseuttak, Nesbyen kommune
Oppdragsnamn: Skredfarevurdering Vadbrue
Oppdragsnummer: 639835-01
Utarbeida av: Anne Marte Søgne sand
Oppdragsleiar: Allan Hjorth Jørgensen
Tilgjengelegheit: Åpen

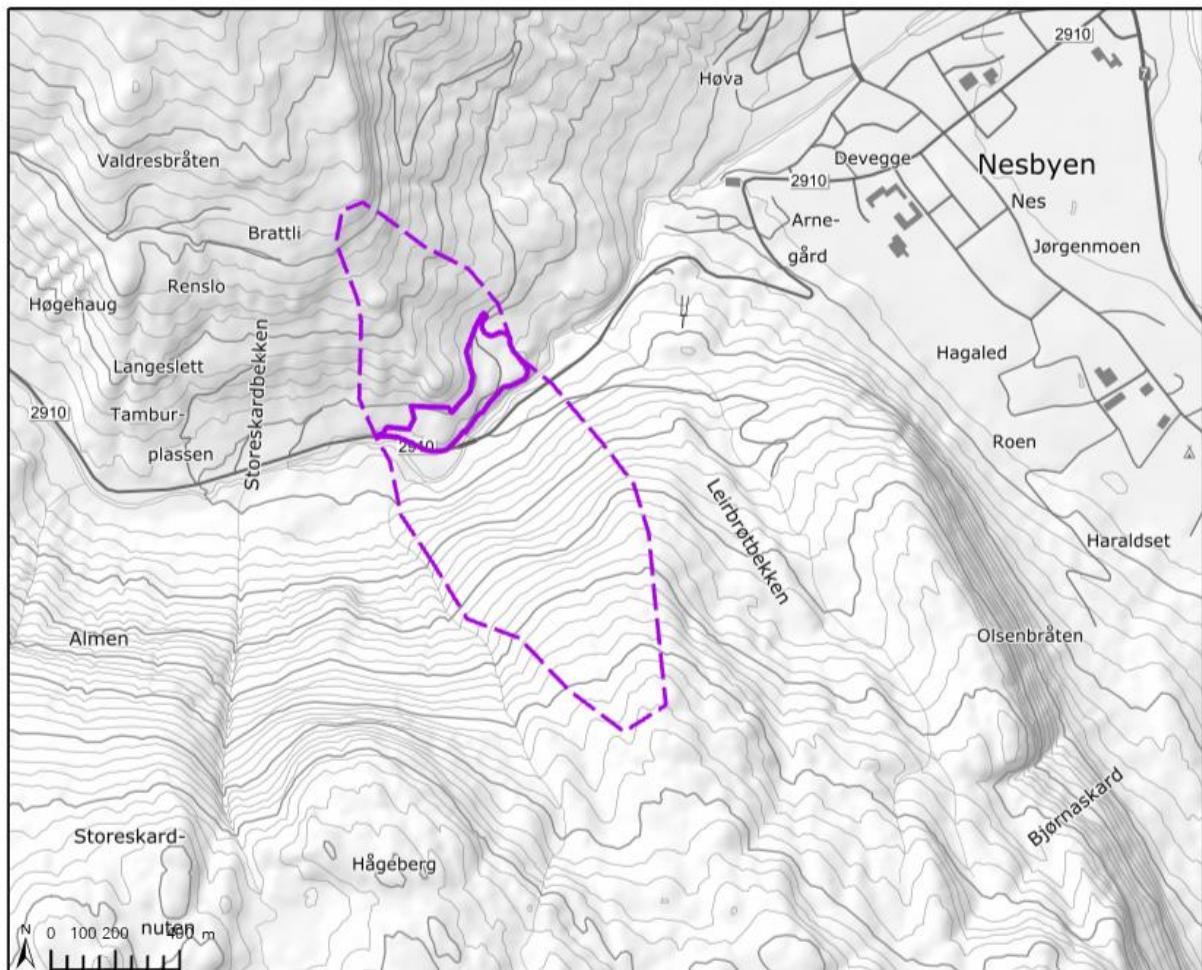
Figur 1-1 - Topografisk oversiktskart som syner kartleggingsområdet og påverknadsområdet nord og sør for kartleggingsområdet. Planområdet ligg i eit smalt dalføre. Difor er påverknadsområdet også relevant på motsett side av kartleggingsområdet.

Skredfarevurderinga gjeld ytre påverking frå skred inn i kartleggingsområdet i Figur 1-1. Det er ikkje utført vurdering av sjølve kartleggingsområdet, då dette området blir forma etter uttaksplanen. Vurderingane er basert på eksisterande terren og vegetasjon observert på synfaringa. Skog er ikkje teke med som vern mot naturfare i vurderinga. Ved større endringar i plan for påverknads området bør skredfarevurderinga reviderast, sidan det kan endre forutsetningane for vurderinga. Det er også lagt vekt på historiske skredhendingar i vurderingane. Dersom det kjem fram nye opplysningar om tidlegare skredhendingar, bør vurderingane gjerast på nytt. Merk at kartlegging av jordskredfare ikkje kan inkludere alle moglege tiltak som kan kome i framtida. Dømer er (skogs)vegar, drenering og graving/flytting av massar - som kan medføre endring av skredfaren. Ein forutset at alle slike framtidige inngrep vert gjort forsvarleg med tanke på skredfaren, og at skredfaren bør vurderast på nytt etter eventuelle inngrep.

I samband med utviding av eit eksisterande masseuttak skal området skredfarevurderast. Dagens masseuttak ligg på Vadbrue i eit dalføre om lag 2,5 km vest for Nesbyen sentrum på Fv. 2910 Rukkedalsvegen. Midt i dalen går elva Rukkedøla langs fylkesvegen. Masseuttaket skal utvidast i nordvestleg retning. I nord stig terrenget mot toppen av Djupedokknatten 810 moh. Dalføret er smalt, difor strekk påverknadsområdet seg også på motsett side av dalen og av kartleggingsområdet, sjå Figur 1-1.

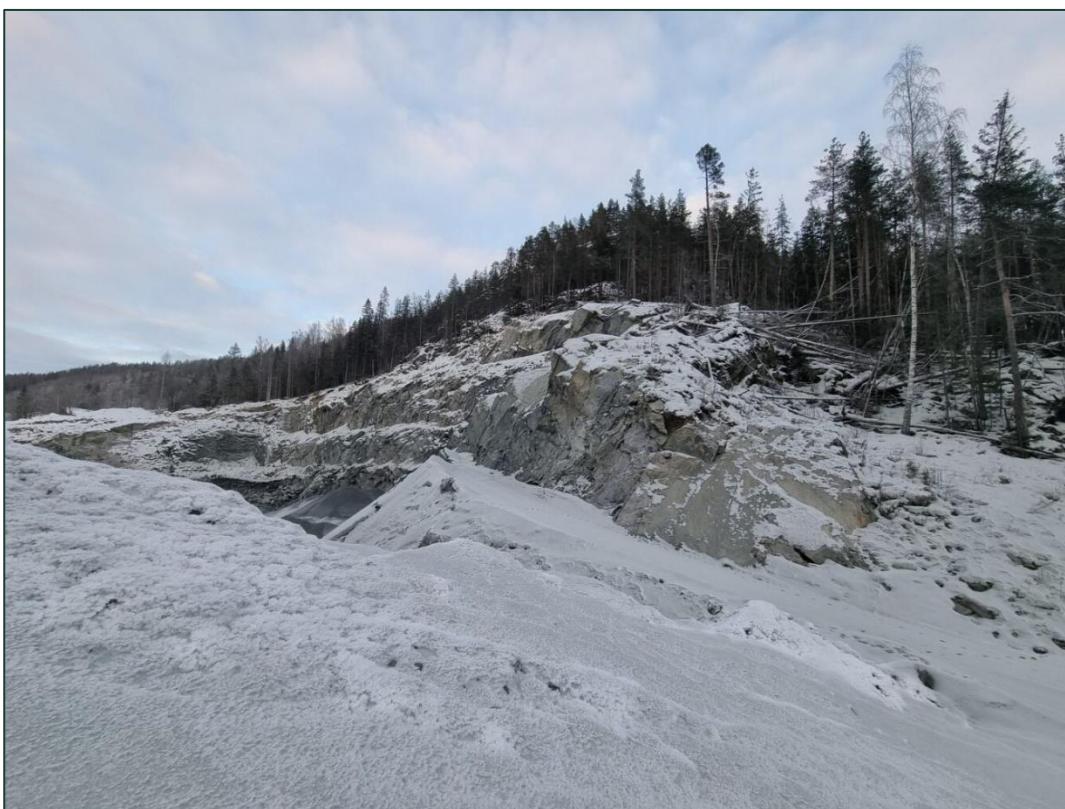
Figur 3-1 - Bilete syner Vadbrue masseuttak.

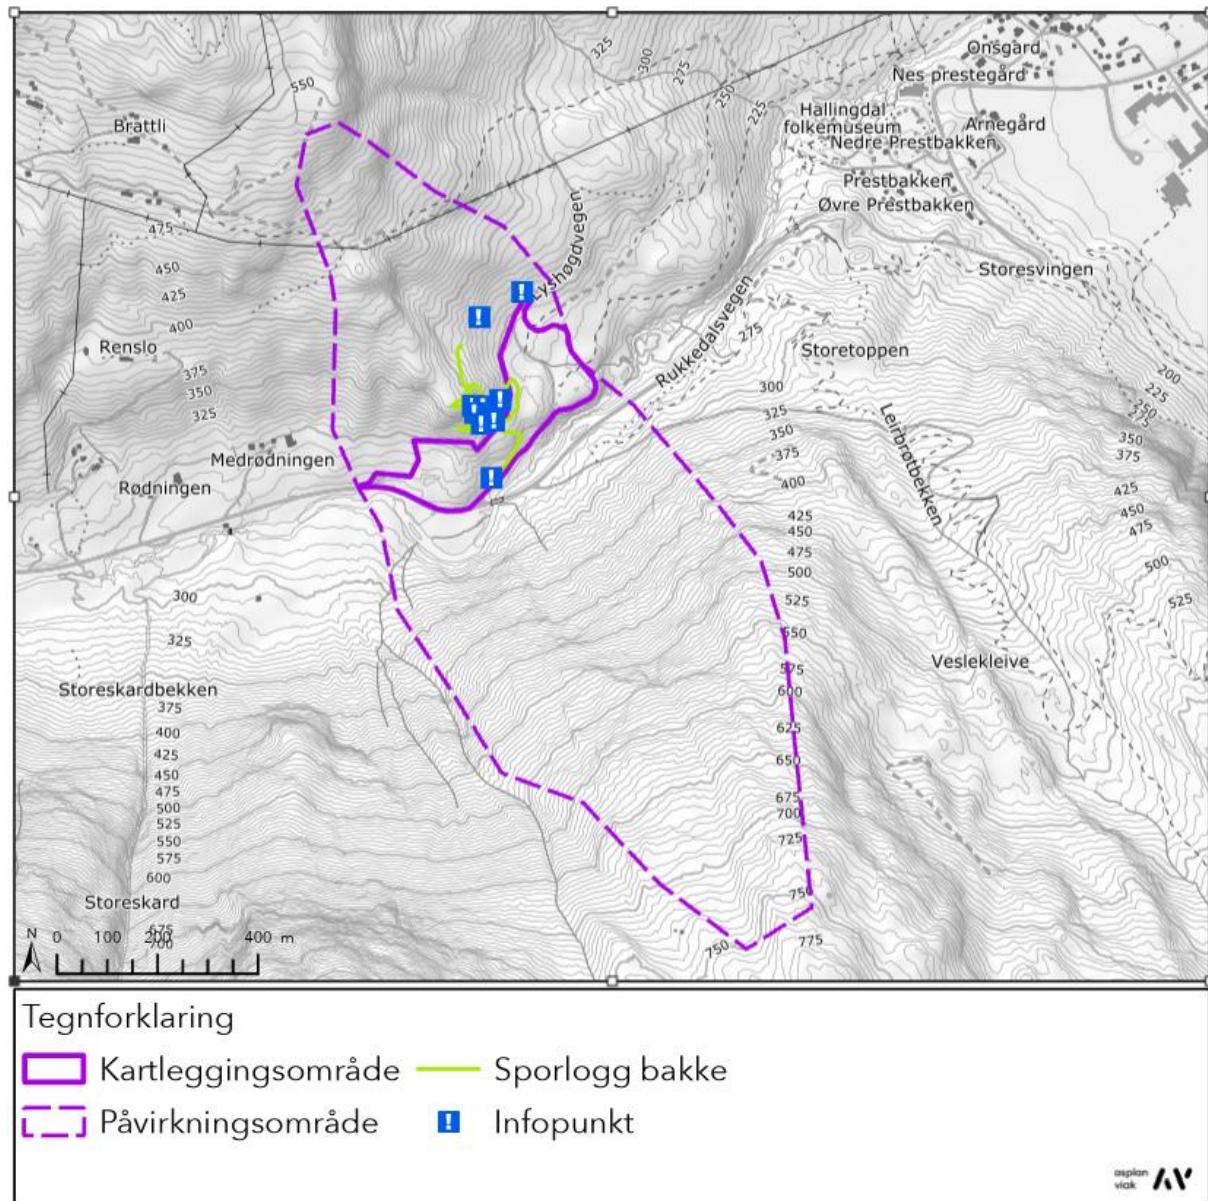
Figur 3-2 - GPS-spor og observasjonar frå synfaring.

Synfaring vart gjennomført 7.12.2023 av geolog Vegard Nes og føregjekk i kartleggings- og påverknadsområdet sør. Terrenget var lett snødekt, det var oppholdsvær og god sikt på synfaringsdagen. På førehand vart grunnlagsdata studert og på bakgrunn av det vart det prioritert å synfare sørleg del av dalen. GPS-spor og observasjonar frå synfaringa er gitt i

Figur 3-2. Observasjonsbeskrivingar er vist i kapittel 3.10. Fullstendig registreringskart er vist i Vedlegg 8.1.

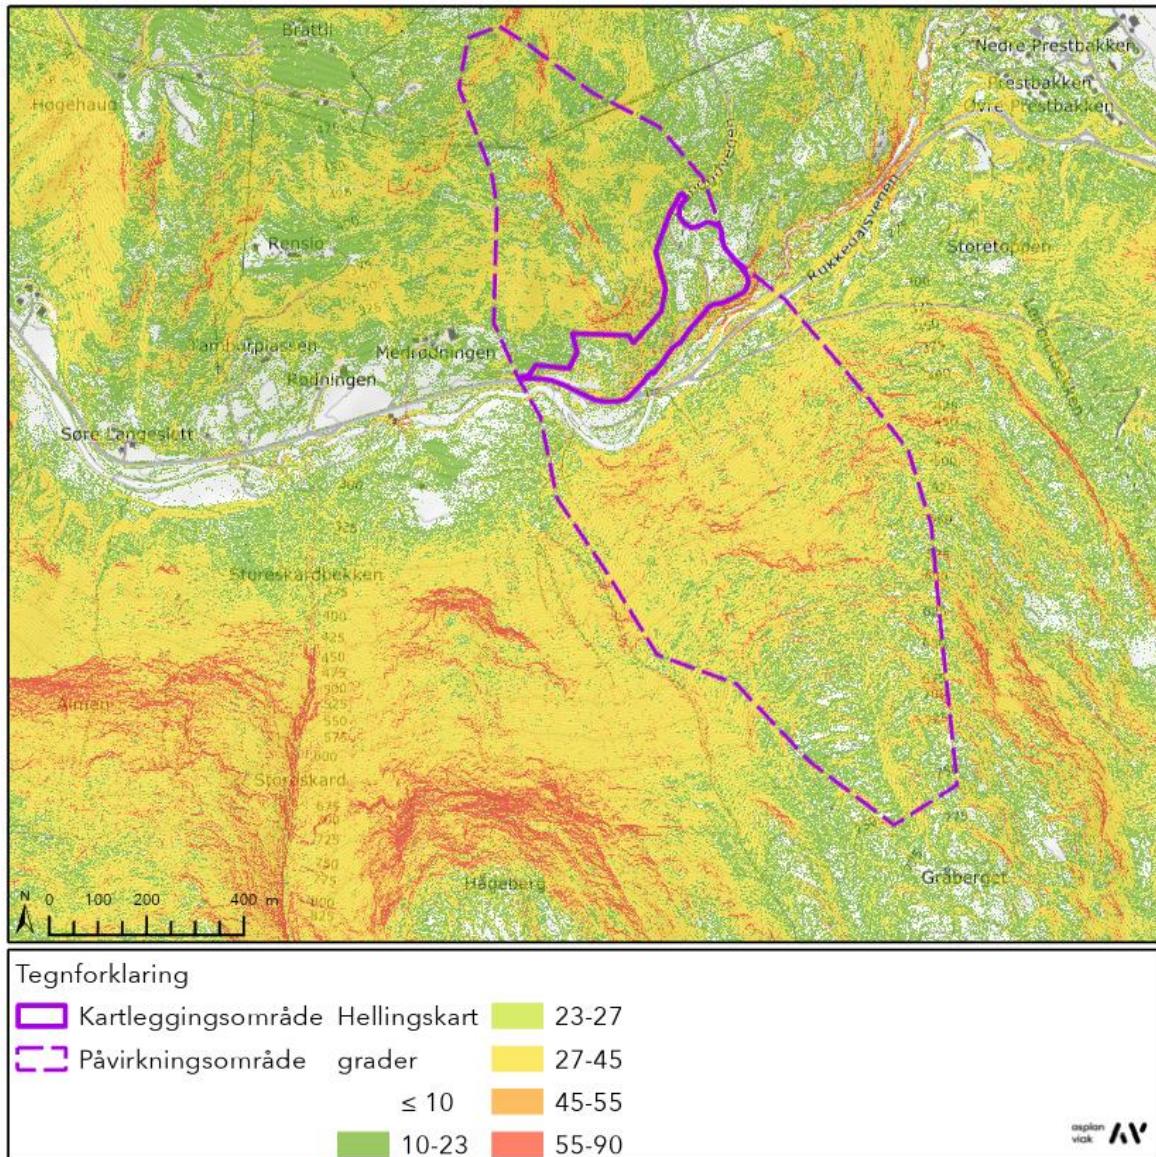
Figur 3-3 - Terrenghellingskart for kartleggingsområdet og omkringliggende terrengr.

Figur 3-3 gir ein oversikt over terrengradienten i området. Terrenghellingskart og skuggerelieffkart er vist i Vedlegg 8.2 og 8.3.

Kartleggingsområde strekk seg mellom 270 og 300 moh. Det går ein bilveg gjennom området. Sørvestleg del av kartleggingsområdet har variert terrenghelling med områder $\leq 10^\circ$ og opptil $55^\circ\text{-}90^\circ$. Nordaustleg del av kartleggingsområdet er slakare, hovudsakleg mellom $\leq 10^\circ\text{-}23^\circ$. Langs delar av oppsida på bilvegen er det skrentar/vegskjeringar med relief 3 m på det høgaste.

Påverknadsområdet sør veksler hovudsakleg mellom flatt og kupert terren 10°-23° og 27°-45°. Ryggformasjonen midt i påverknadsområdet har fleire brattskrentar i sør mot

kartleggingsområdet og på austsida av ryggen. Høgaste skrenten i sørleg del av ryggen har relief på ca. 7 m. Storparten av skrentane har relief på 3-4 m. Langs austsida av ryggen har brattskrentane mellom 3-7 m relief.

Påverknadsområdet nord har hovudsakleg brattheit mellom 27°-45° og brattskrentar mellom 55°-90°. I øvre del flatar det noko ned mot 23°-27° helling. Dei bratte skrentane har låge relief, mellom 7-4 m.

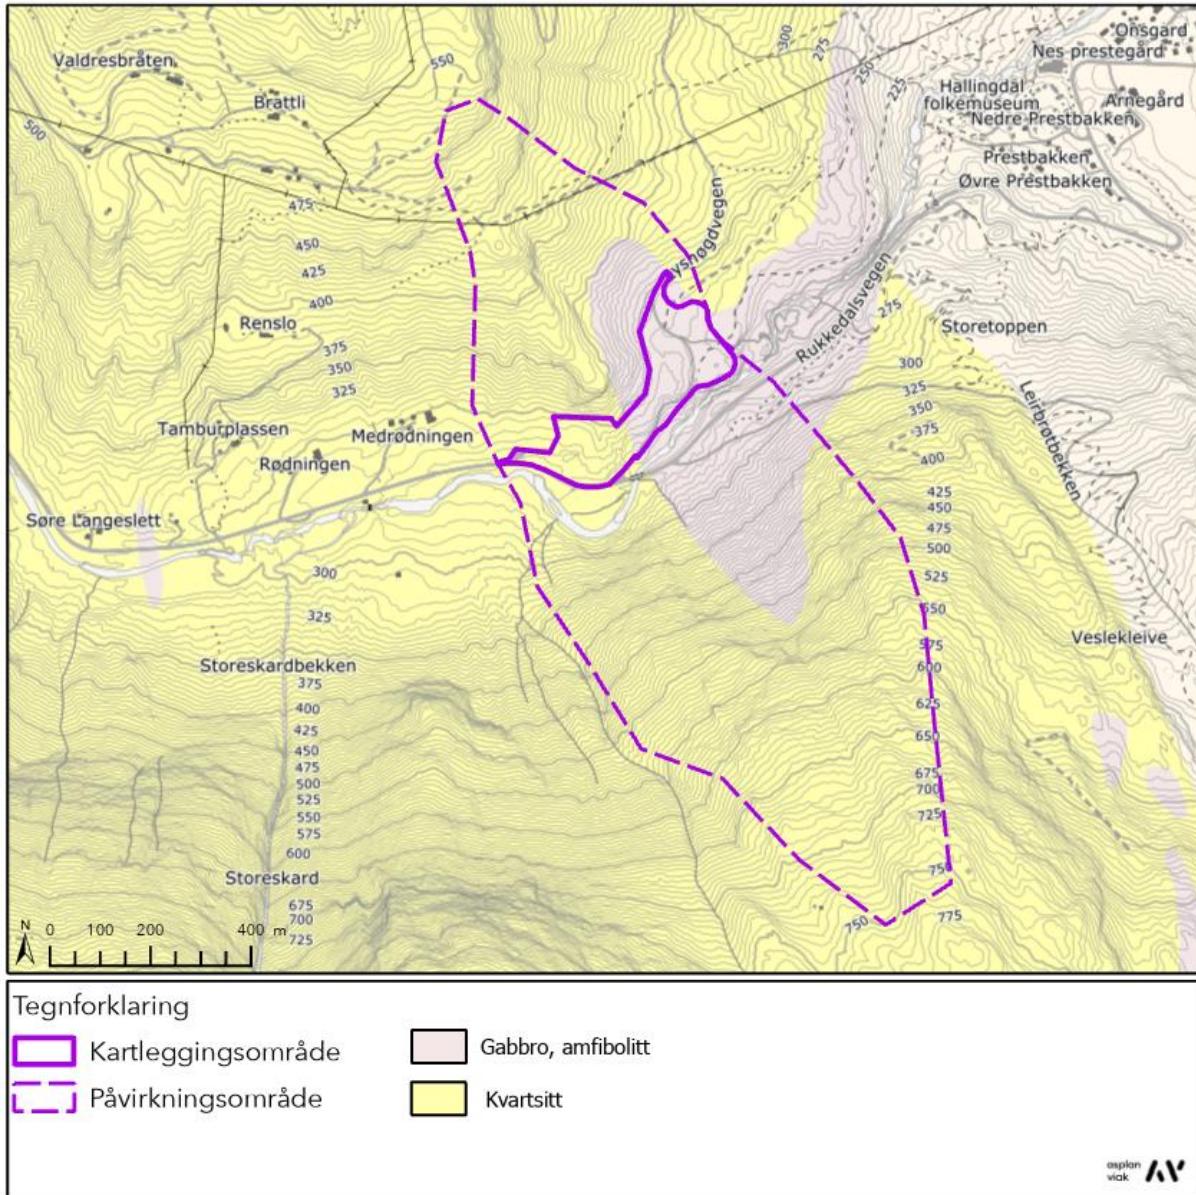
Figur 3-4 - Utsnitt frå NGU [5] sitt berggrunnskart.

Geologien i området er kartlagt i målestokk 1:50 000 [5]. Ifølgje NGU sitt bergrunnskart er det kvartsitt i vestleg del av kartleggingsområdet og gabbro og amfibolitt i austleg del, sjå

Figur 3-4. Berggrunnen i påverknadsområdet sør er hovudsakleg kartlagt som kvartsitt, med eit lite felt med gabbro og amfibolitt i midtre del av påverknadsområdet. Medan nordleg påverknadsområde har eit større felt med gabbro og amfibolitt mot aust. Resten av påverknadsområdet i nord er kartlagt som kvartsitt.

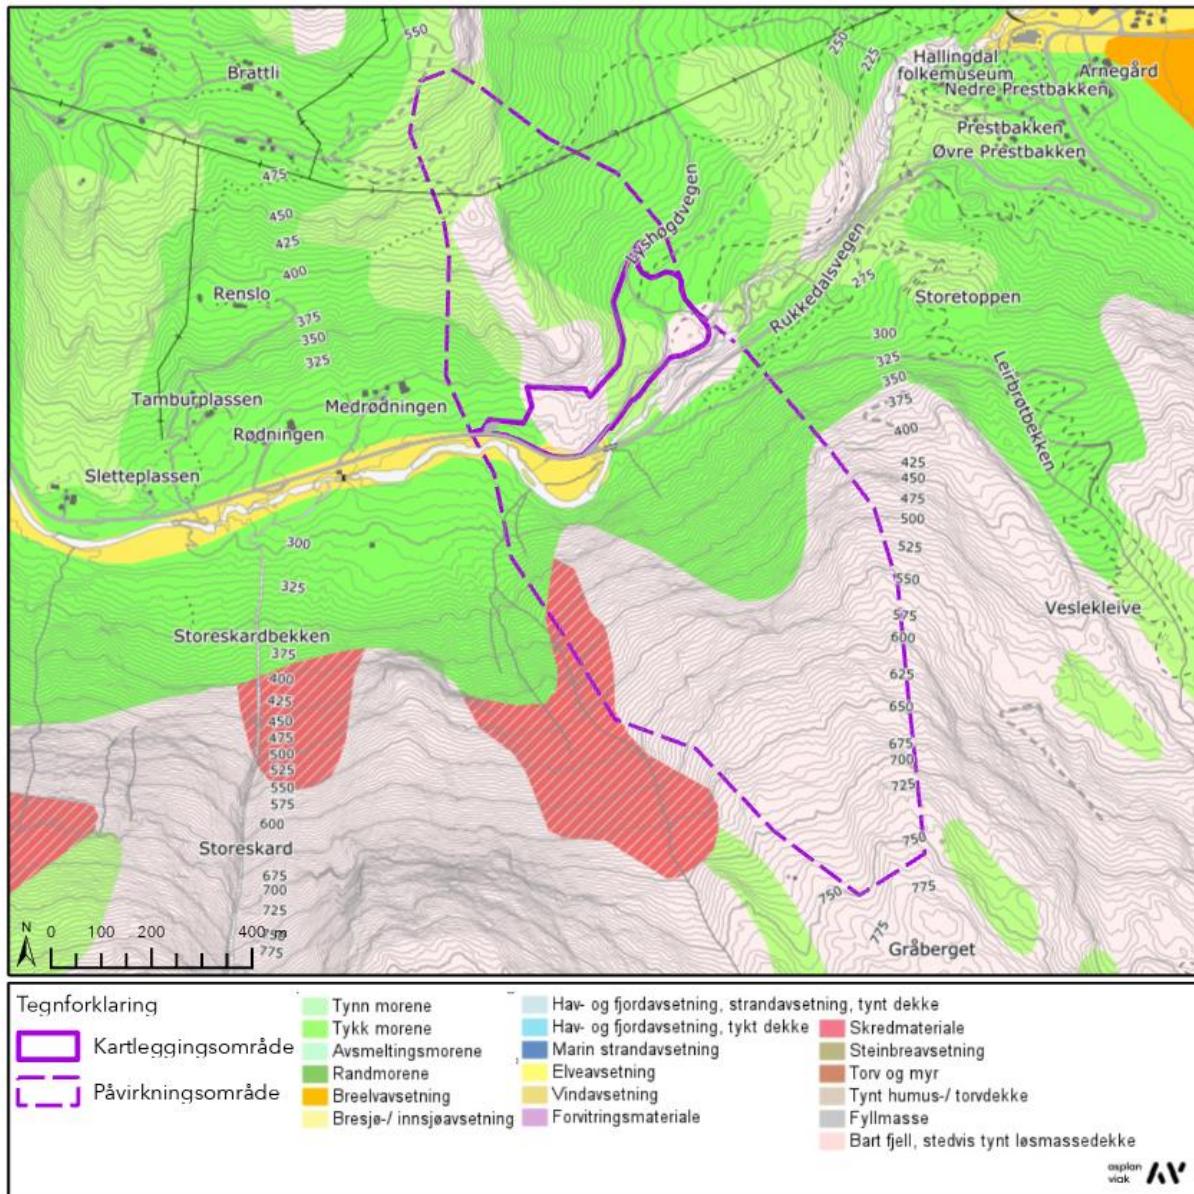
Figur 3-5 - Utsnitt frå NGU [6] sitt lausmassekart.

Ifolge NGU sitt lausmassekart [6] er det kartlagt tynt og tjukt morenemateriale i kartleggingsområdet, sjå Figur 3-5. Ryggen midt i kartleggingsområdet er registrert som bart fjell. Observasjonar har i stor grad bekrefta kartlegginga frå NGU, der det er observert bart fjell og sva langs ryggen ned mot eksisterande masseuttak. Mot aust er det påvist tynt morenemateriale på berg i form av blokker. Lengst vest i området er terrenget prega av tjukkare lausmassedekke. Eit lite parti sør i kartleggingsområdet er registrert som elve- og bekkeavsetningar.

På motsett side av dalen er det registrert bart fjell frå toppen av påverknadsområdet og ned til om lag kote 500 midt i fjellsida. Nedover er det registrert tjukk morene. Lengst vest er det registrert noko skredmateriale. I kring elva er det registrert elve- og bekkeavsetningar.

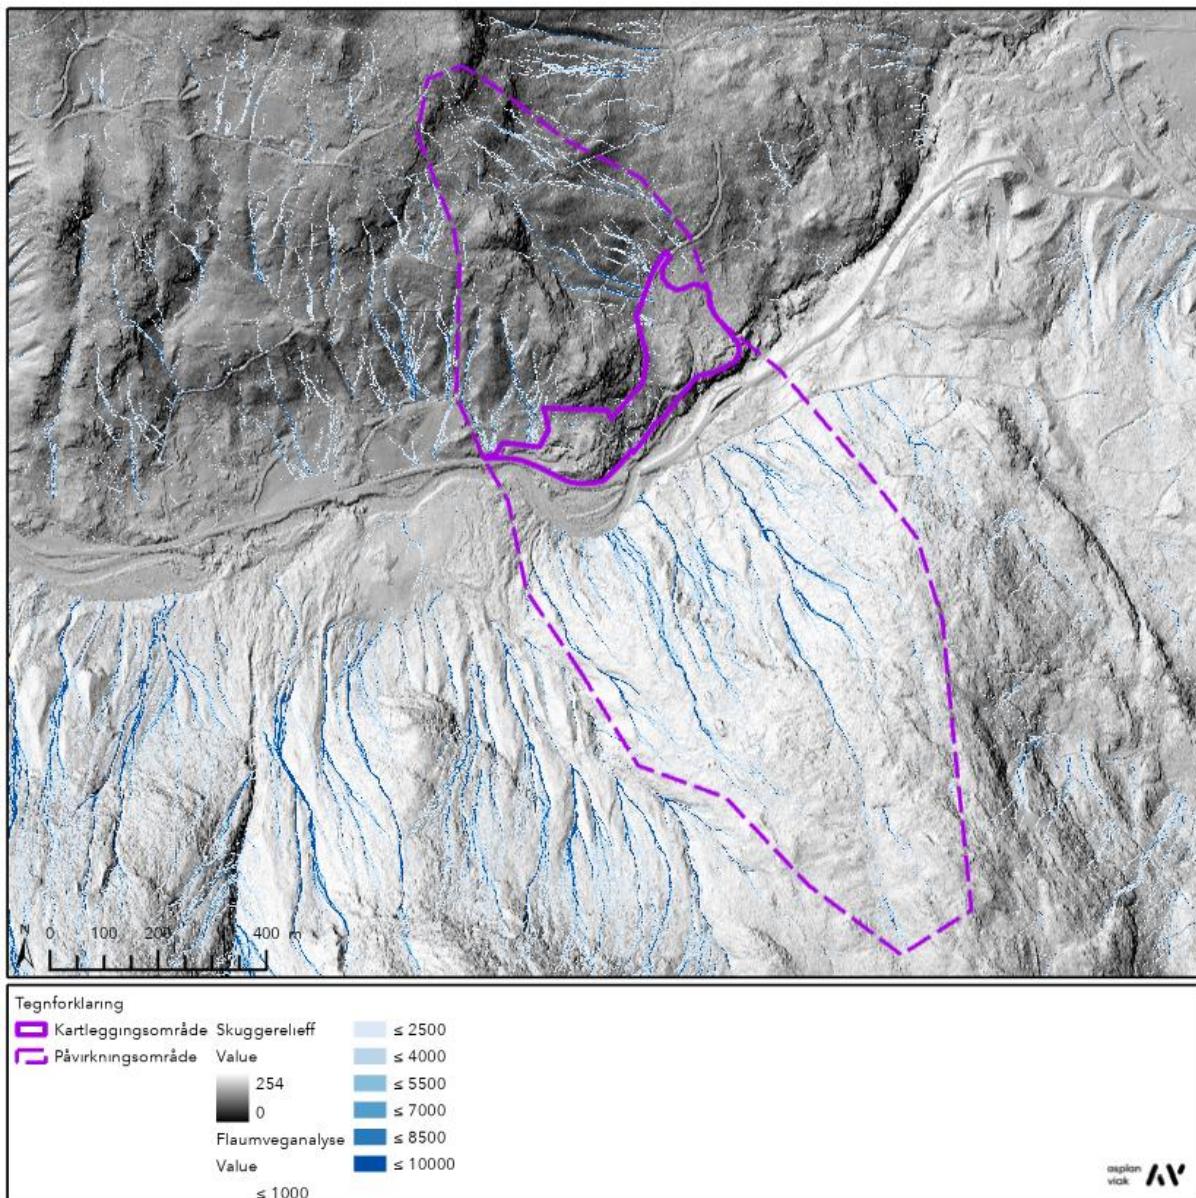
Figur 3-6 - Avrenningsanalyse som viser akkumulert strøyming til kvar celle (dvs. tal celler som drenera til ei celle) produsert i ArcGIS Pro med terengmodell med oppløysing 1x1 m, som syner dreneringsretninga til vatnet.

Flaumveganalysen syner tydlege dreneringsliner, sjå Figur 3-6. Mest avrenning er det på austsida av fjellryggen ned mot den austlege delen av kartleggingsområdet.

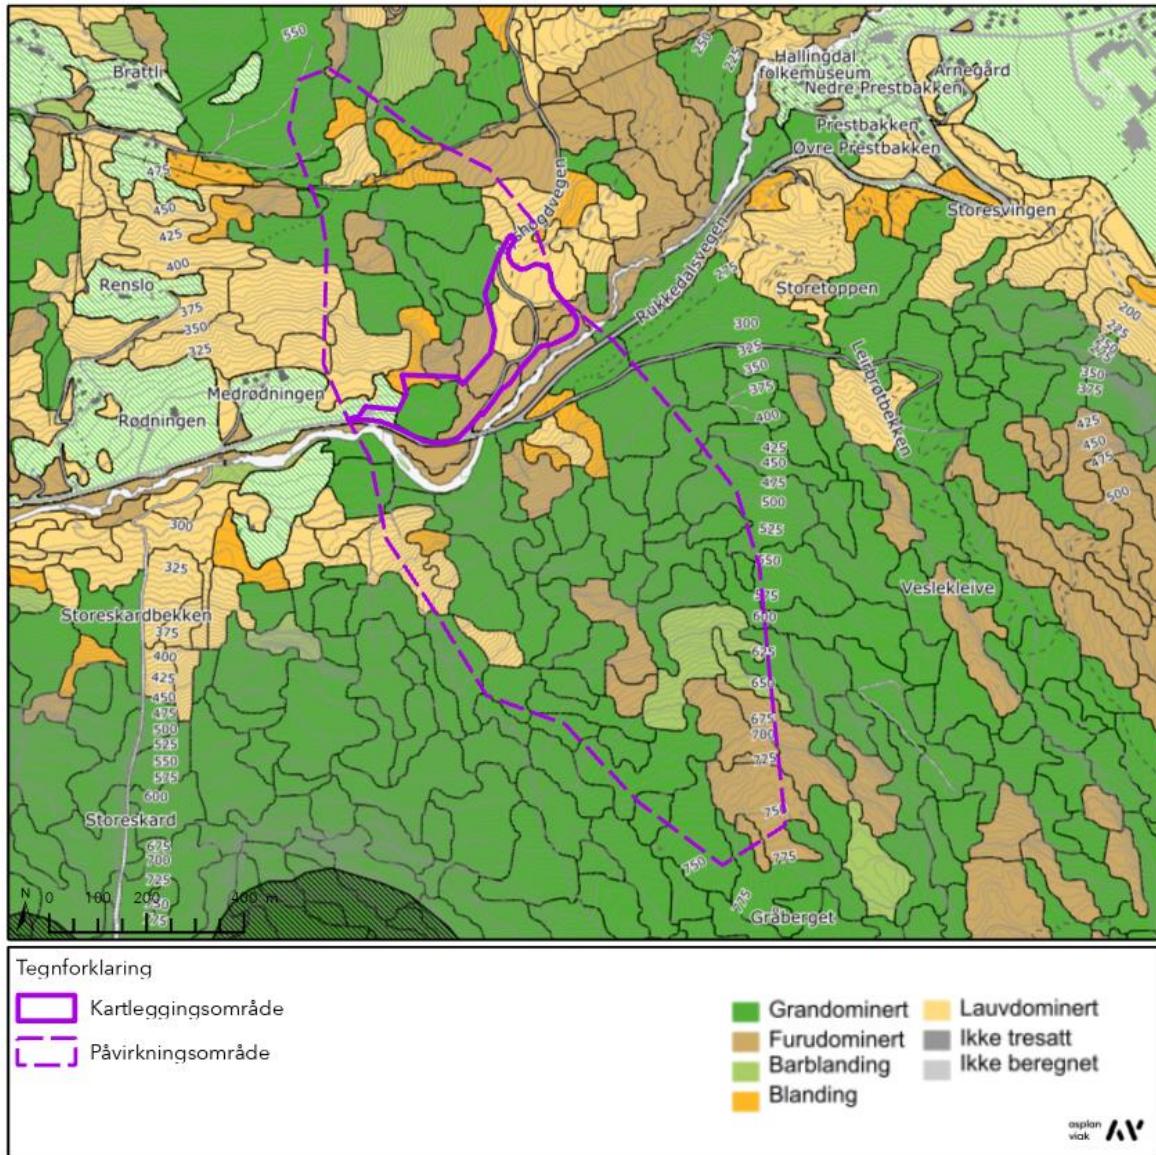
Figur 3-7 – NIBIO sitt skogressurskart [8].

Store delar av området er dekt av skog. I kartleggingsområdet er det blanding av gran- og furudominert skog, samt lauvskogareal prega av nyleg flatehogst, sjå Figur 3-7. I påverknadsområdet sør er skogen grandominert i aust der lausmassedekket er tjukkare, medan det i dei brattaste bergskråningane ned mot midten av kartleggingsområdet er furuskog. Lengst vest i påverknadsområdet sør er det lauvskog.

På nordsida er det hovudsakleg granskog som dominera, sjå Figur 3-7.

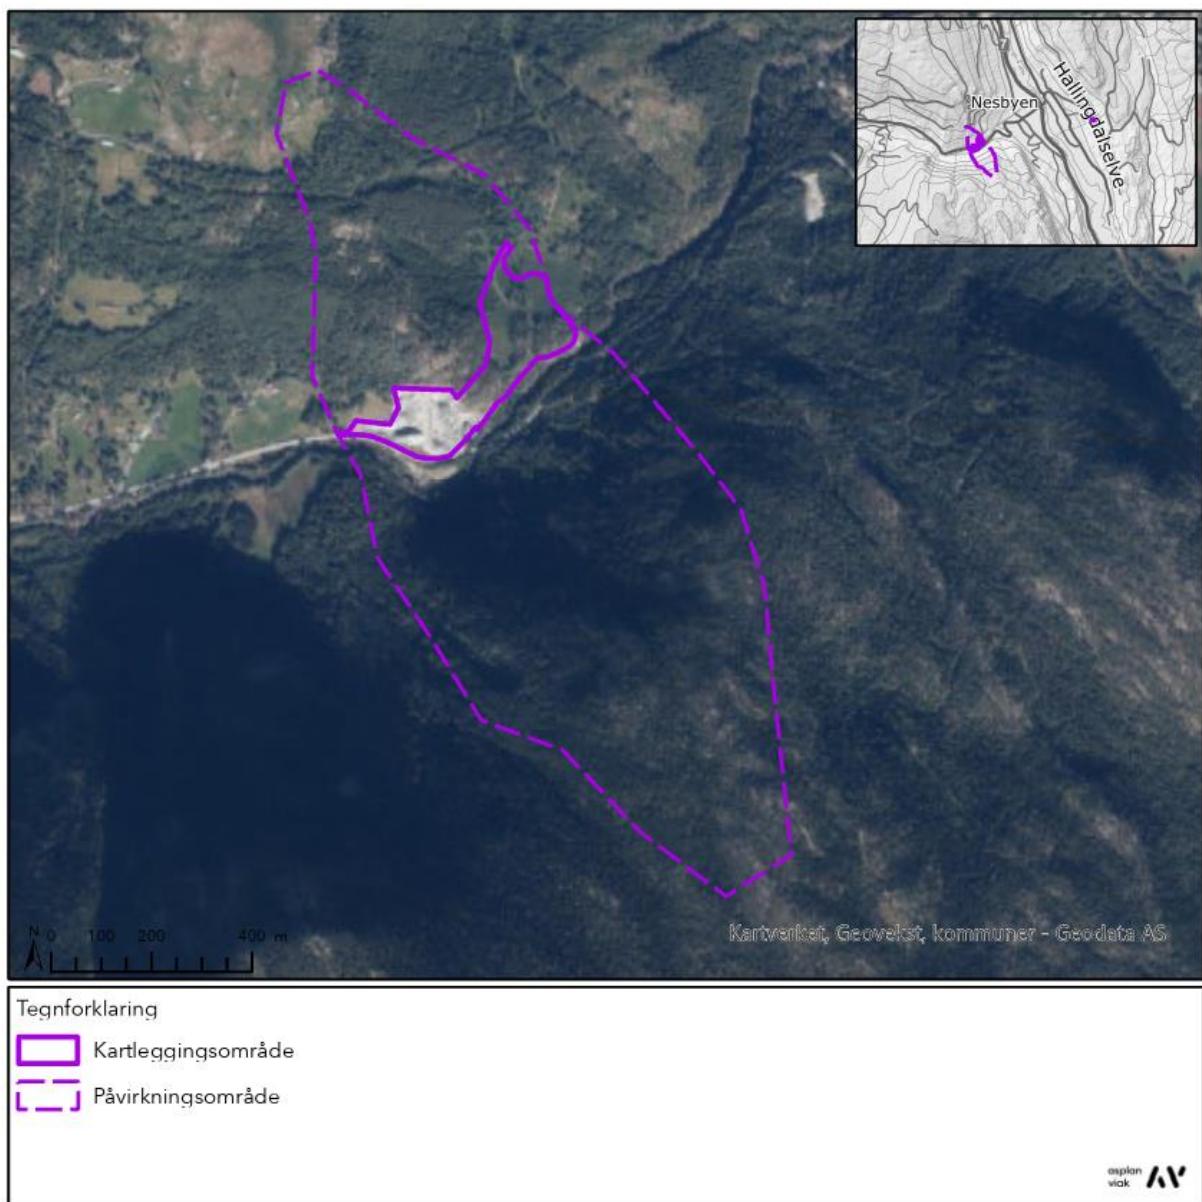
Figur 3-8 - Ortofoto er teke i 2022 og syner vegetasjonen i området.

Samanlikning av flyfoto frå perioden 1962-2022 [7], syner at det har vore rydda skog i øvre del av sørleg påverknadsområdet i samband med gardsdrift. Flyfoto frå 2022 er vist i Figur 3-8.

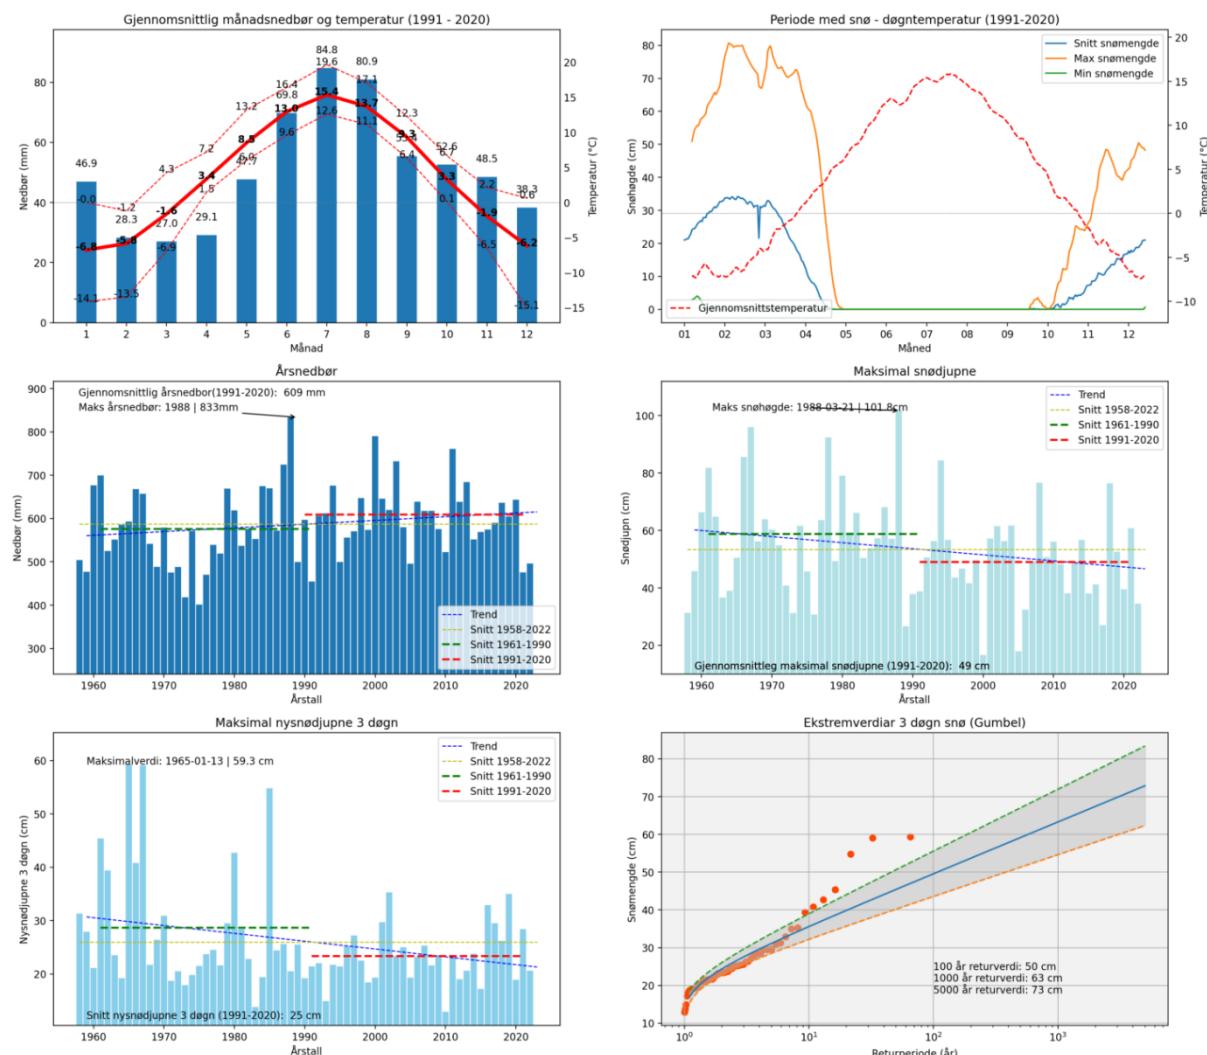
Figur 3-9 – Samanstilling av klimadata for kartleggingsområdet (Lyshøgdvegen 319 moh.)

Området har eit innlandsklima med låg gjennomsnittleg årsnedbør og store temperaturskilnader gjennom året. Gjennomsnittstemperaturen varierar frå ca. minus 6° i desember til 15° i juli (Figur 3-9). Det er mest nedbør sommarstid frå juni til august. Gjennomsnittleg årsnedbør for området er 609 mm og gjennomsnittleg maksimal snødjupne i kartleggingsområdet er 49 cm. Største målte snødjupne er 101 cm.. Gjennomsnittleg maksimal snødjupne på Djupedokknatten (672 moh.) er 59 cm.

Utrekning av ekstremverdiar kan utførast etter ulike metodar i NIFS rapport 2014/22 «Hvordan beregne ekstremverdier for gitte gjentaksintervaller» [13]. Nede til høgre i Figur 3-9 visast ekstremverdiar for 3 døgns snømengde, basert på snøkart berekna med Gumbel-metoden for kartleggingsområdet. Ein oppsummering av ekstremverdiar for snø og nedbør for gjevne gjentaksintervall 319 moh. og 672 moh. er vist i Tabell 4.

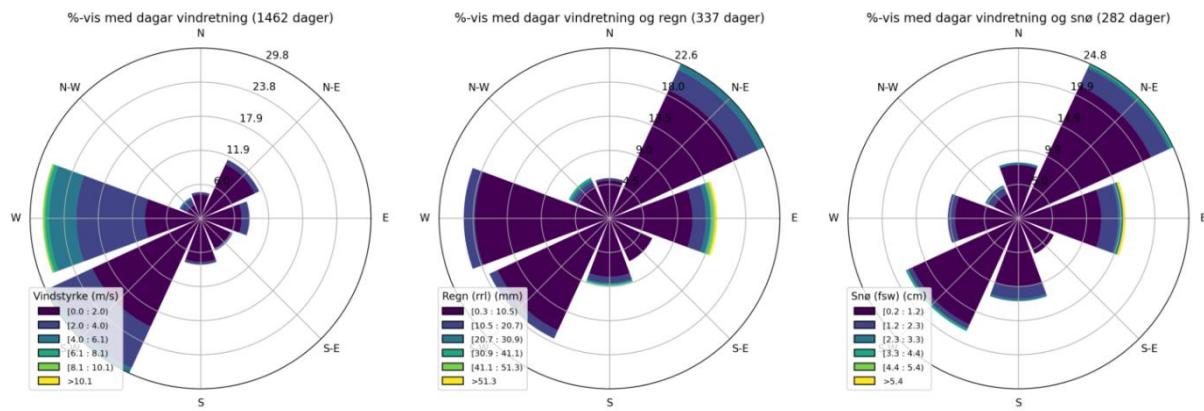
Figur 3-10 – Vindrosor frå Djupedokknatten 672 moh.

Figur 3-10 syner dominerande vindretning, vindretning for generell nedbør og vindretning med snø (temperatur under 1°). Figuren syner at flest dagar og sterkest vind er registrert med vind frå sørvest og vest.

Nedbørsførande vindretning er i hovudsak frå nordaustleg retning, samt vestleg og austleg sektor.

Snøførande vindretninger er i hovudsak nordaustleg, aust og sørvest. Det kjem særleg nedbør som snø frå nordaust. Det vil seie at austleg del av påverknadsområdet ligg i losida for snøførande vindretning, medan vestsida ligg i le.

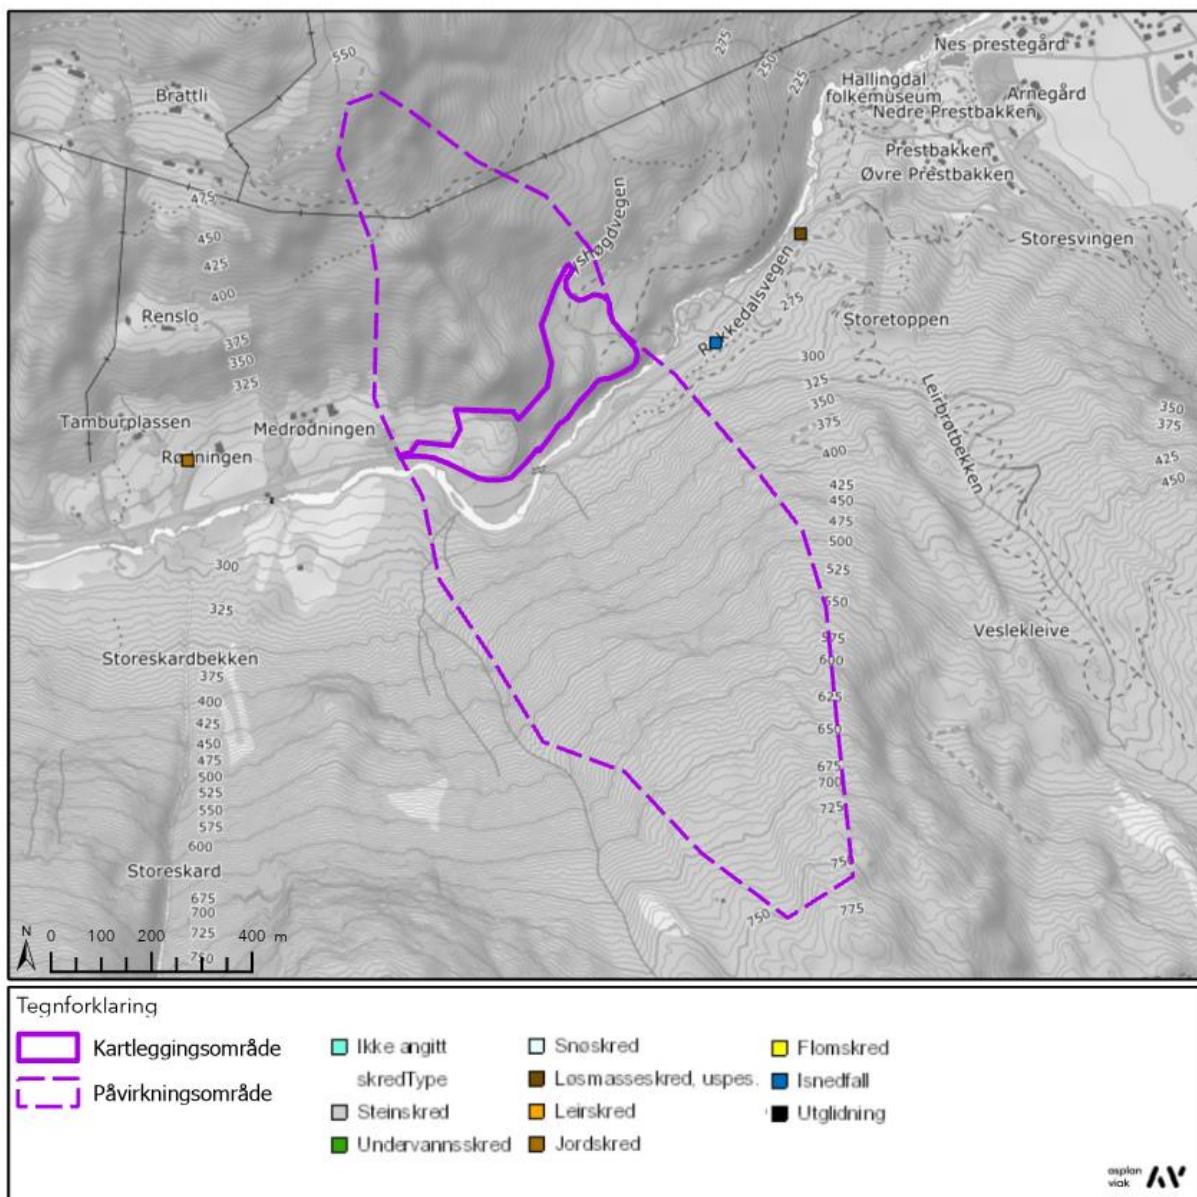
Figur 3-11 - Kart som syner registrerte, tidlegare og historiske skredhendingar.

Det er ikkje registrert skredhendingar i kartleggings- eller påverknadsområdet i nasjonal skreddatabase [4]. Vest for kartleggingsområdet er det registrert eit jordskred frå 1961 i Rukkedalen, sjå Figur 3-11. Skredet gjekk i femtida laurdagsmorgen 29. nov. 1961 ned i eit bustadtun. Skredmassane delte seg på tunet og gjorde difor ikkje skade på bustadar eller menneske.

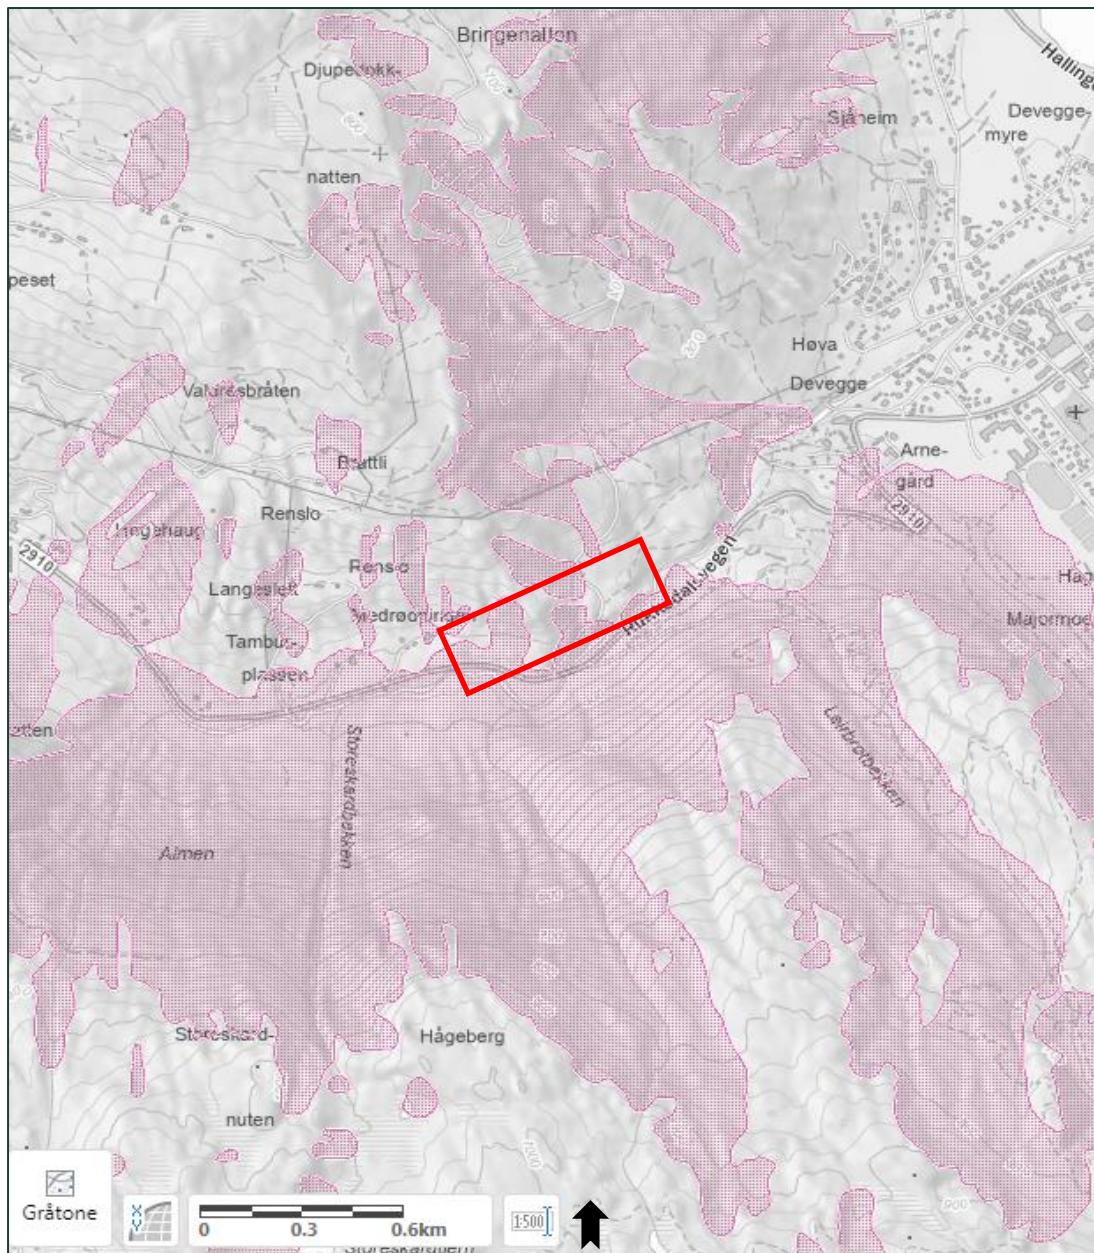
Figur 3-12 – NVE sitt nye aktsemeldskart for skred i bratt terrenget for snøskred, som tredde i kraft juni 2023 [4]. Rosa skravur syner aktsemessoner for snøskred i sikkerheitsklasse S2 utan skogeffekt, raud firkant syner ca. kartleggingsområdet.

Kartleggingsområdet ligg innanfor NVE sitt nye aktsemdskart for snøskred utan skogeffekt (Figur 3-12), jord- og flaumskred (Figur 3-14), samt steinsprangaktsemdssone (Figur 3-13).

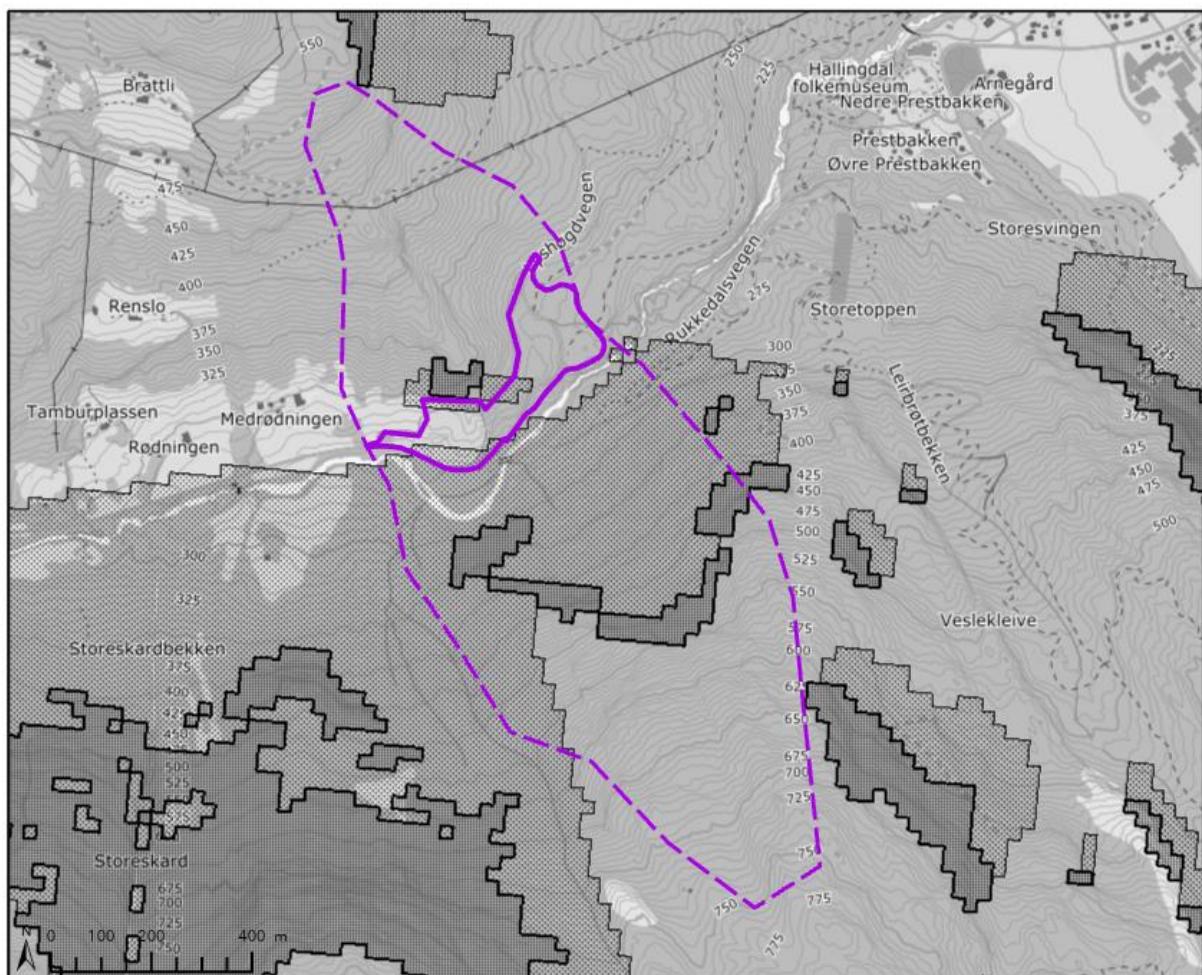
Figur 3-13 syner aktsemndskart for steinsprang.

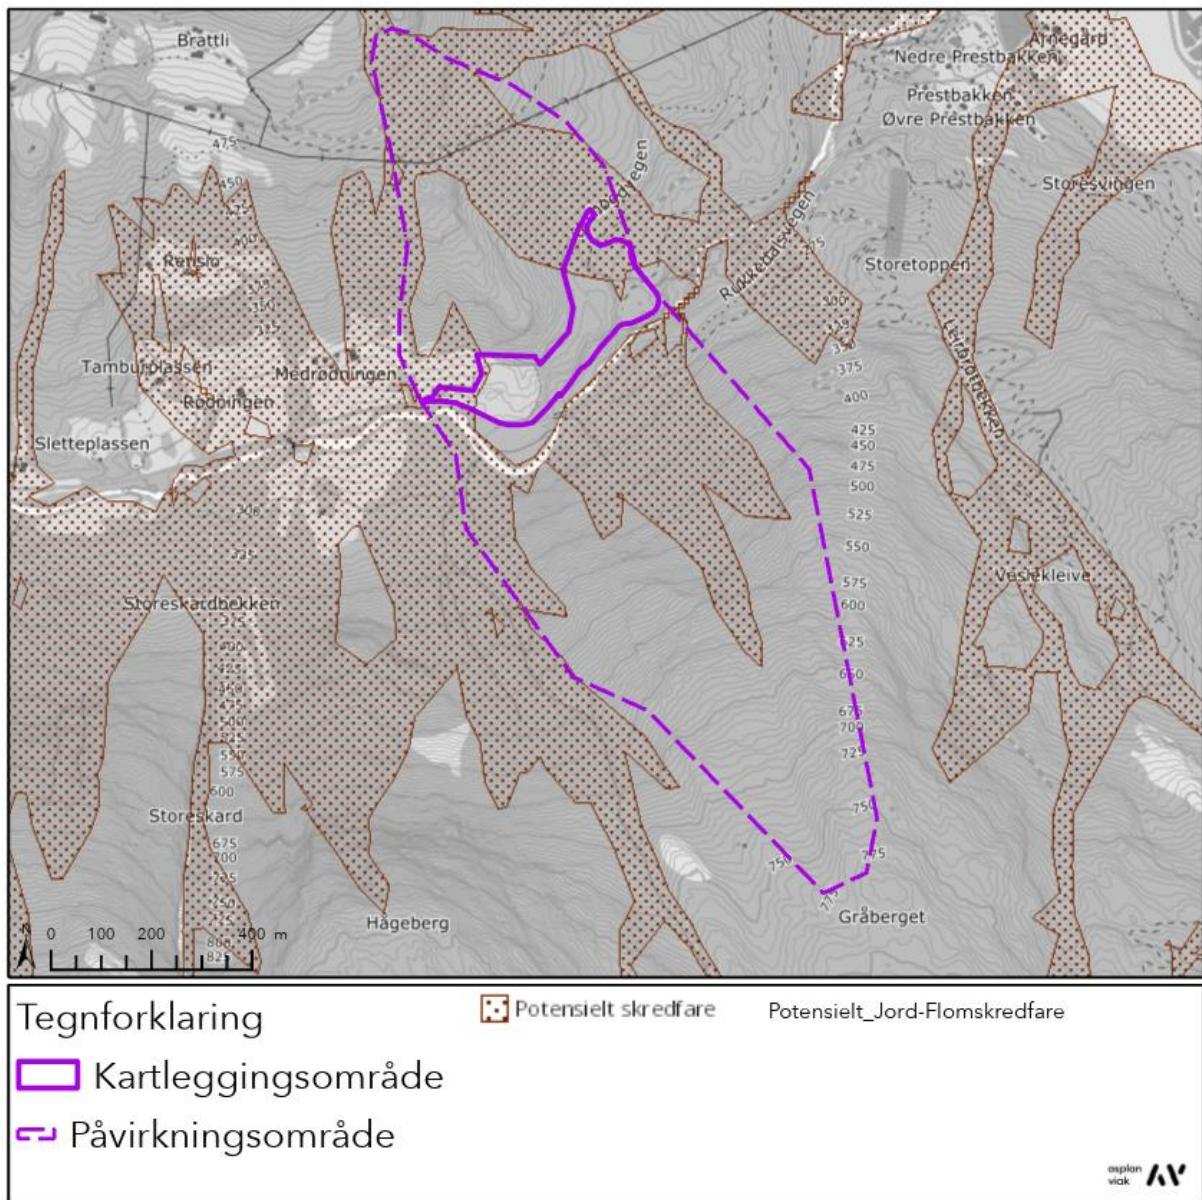
Figur 3-14 syner aktsemndskart for jord- og flaumskredfare.

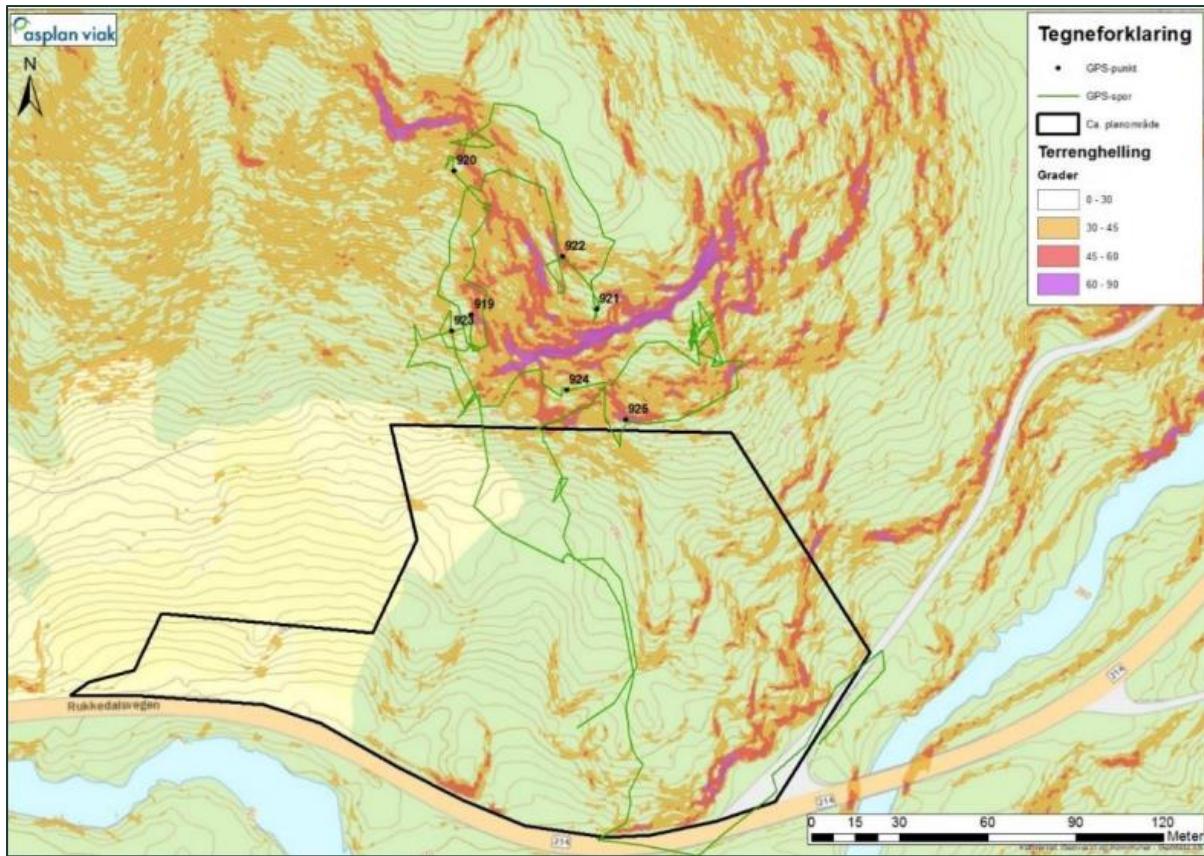
Figur 3-15 - Utklipp frå tidlegare utført synfaring og notat i samband med oppstart av Vadbrue masseuttak [16].

Asplan Viak har tidlegare utarbeidd ei skredfarevurdering i form av eit notat for oppstart av Vadbrue masseuttak i 2018 [16]. I samband med utviding av masseuttaket er det utløyst krav om ny vurdering. I denne rapporten vert det lagt vekt på skred frå bratt terreng mot utvidinga av masseuttaket, men eksisterande masseuttak vert også innlemma og vurdert.
