Skredfarevurdering Vadbrue masseuttak, Nesbyen kommune

Rapporten inneholder ein skredfarevurdering for skred i bratt terrenget for
masseuttaket Vadbrue, Nesbyen kommune.

Oppdragsgjevar: Nesbyen pukk & betong AS
Tittel på rapport: Skredfarevurdering Vadbrue masseuttak, Nesbyen kommune
Oppdragsnamn: Skredfarevurdering Vadbrue
Oppdragsnummer: 639835-01
Utarbeida av: Anne Marte Søgne sand
Oppdragsleiar: Allan Hjorth Jørgensen
Tilgjengelegheit: Åpen

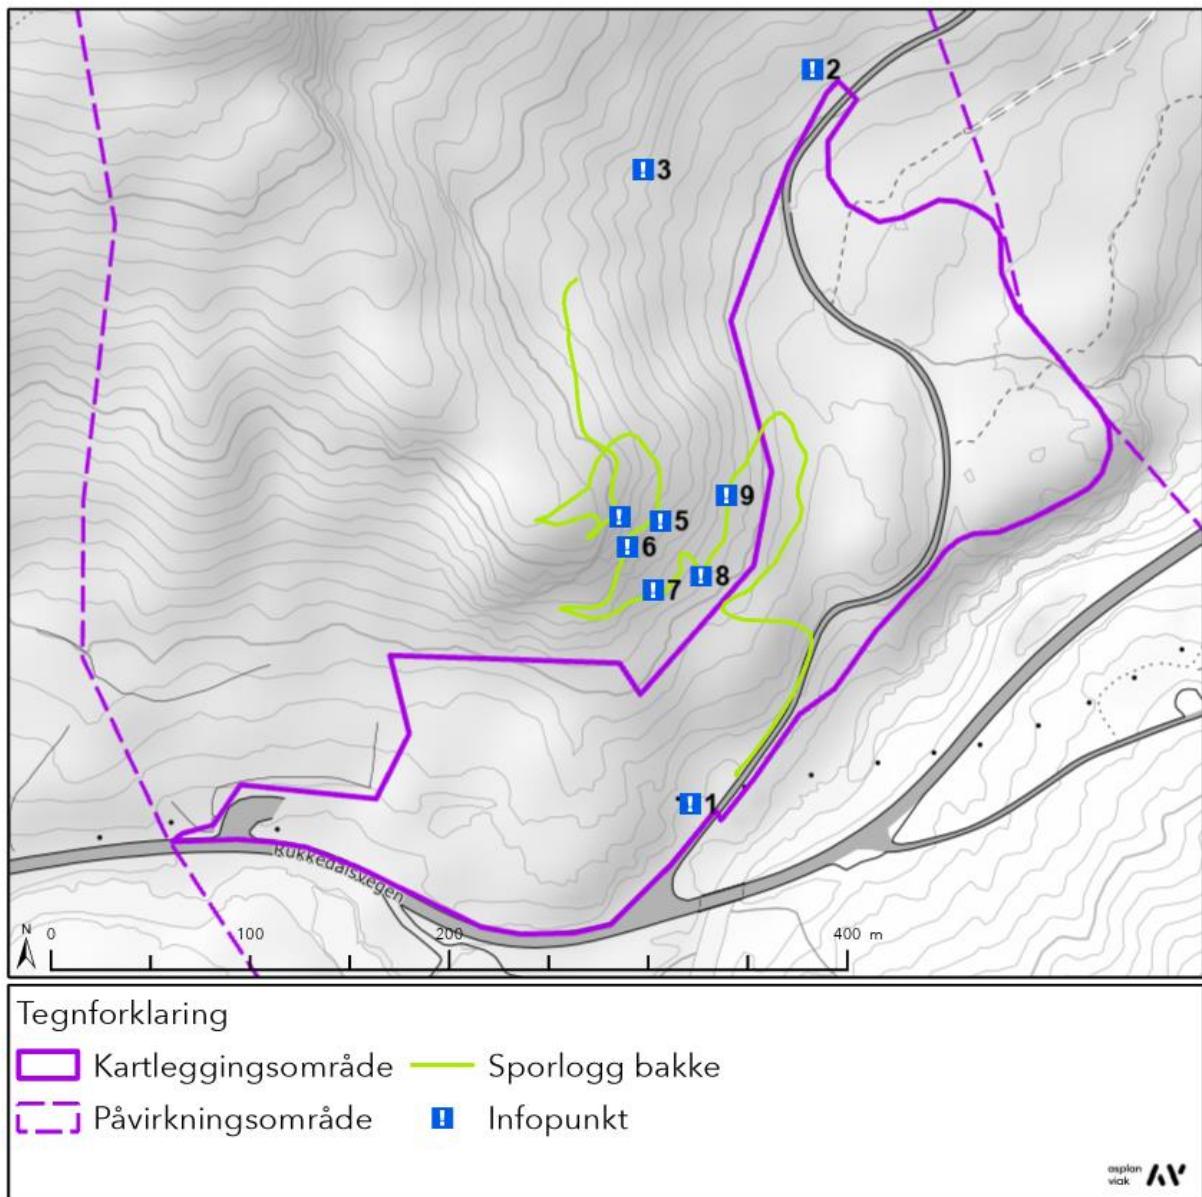
Figur 3-16 - Kartet viser sporlogg og infopunkt.

Det vart gjennomført synfaring i kartleggingsområdet, samt delar av påverknadsområdet og observasjonane relevant for skredfarevurderinga er vist i Tabell 5, med tilvising til infopunkt vist i kart i Vedlegg 8.1. Utvalde foto frå infopunkta følgjer etter tabellen.

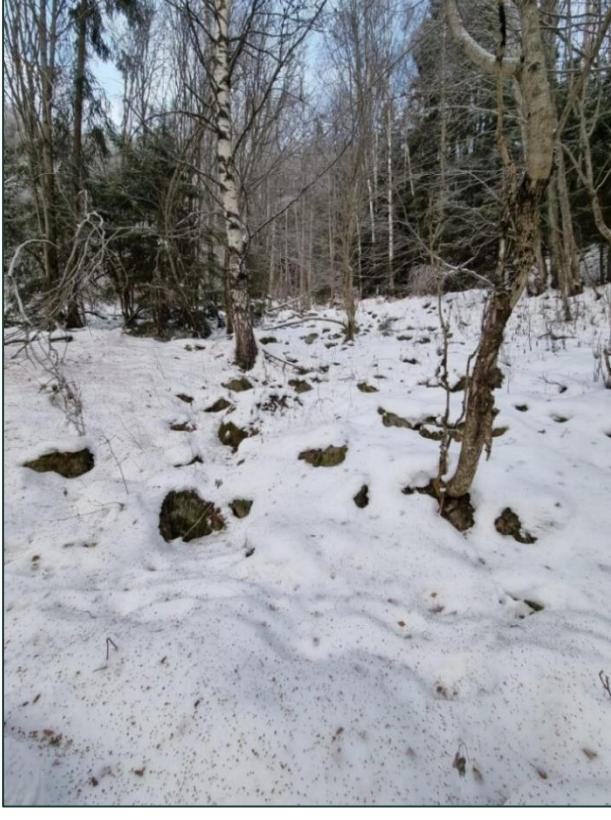
2Feil! Fant ikke referat nsekilden.	Mogleg flaumløp. Spreidde flaumtransporterte massar, ingen teikn til det same under vegen.

Under synfaring vart det observert moglege flaumløp i terrenget og slake eroderte bekkefar (infopunkt 2). Nedbørdfeltet til påverknadsområdet i sør er avgrensa, dermed

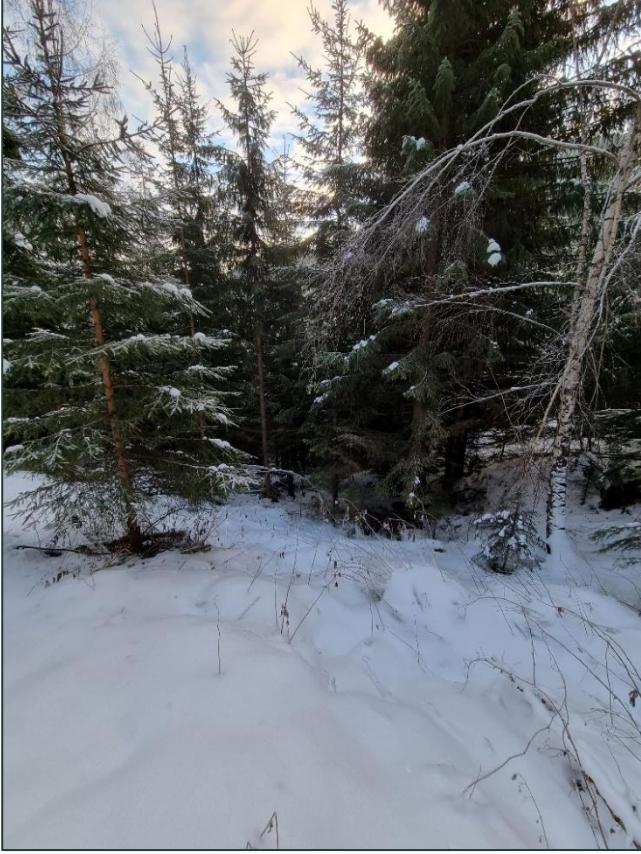
Feil! Fant ikke refera nsekil den.	Slake erosjonsrenner, ikke aktive.

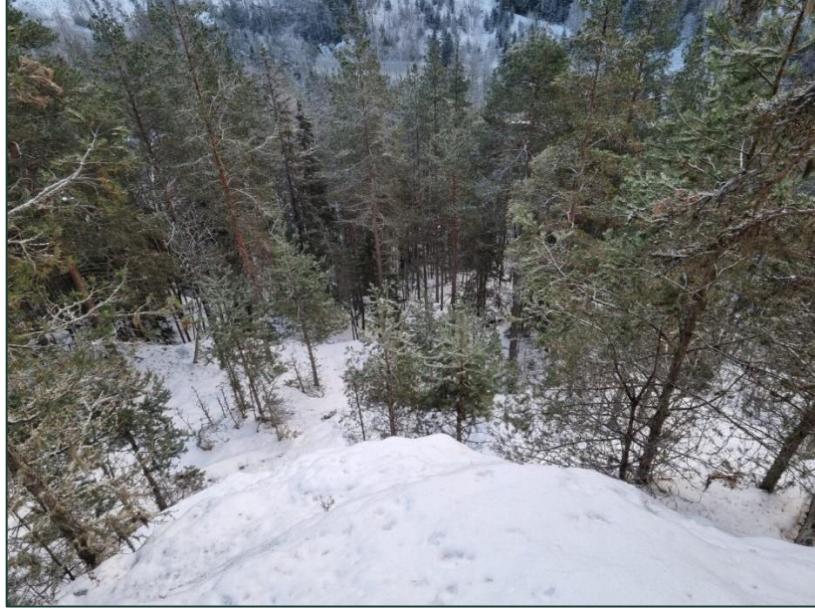
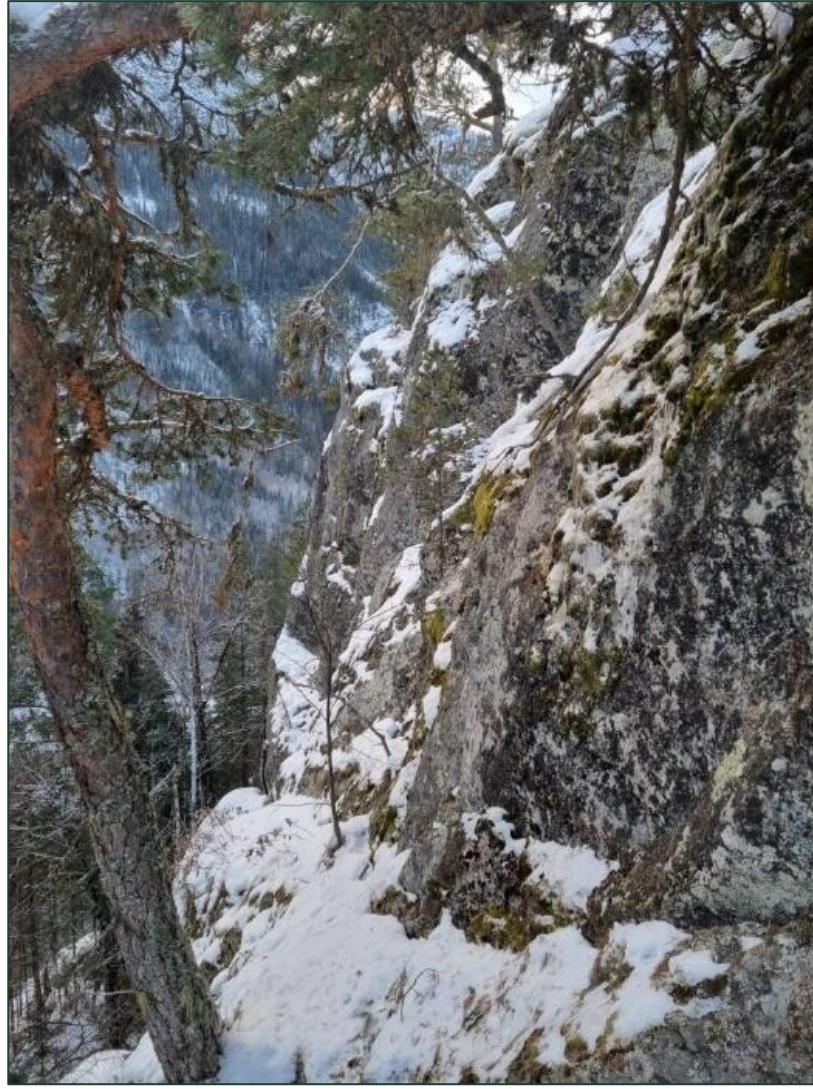
4	Skrent med godt, massivt berg.

I nedre del av påverknadsområdet er det parti med bratte skrentar på mellom 55-90 grader. Synfaringa avdekkja kupert terrenget og blottingar av bart berg (infopunkt 4). Berget er av massiv og god kvalitet (infopunkt 5). Observasjonar viser lite til ingen oppsprekking og få sprekksett. Skrentane har generelt lågt relief, om lag 3-8 m. Det låge reliefet medfører låg starthøgde, startfart og energi. Det er ikkje observert skredsår som indikera ferske utfall frå skrentane, men det er observert enkeltblokker med potensiale for utfall (infopunkt 6).

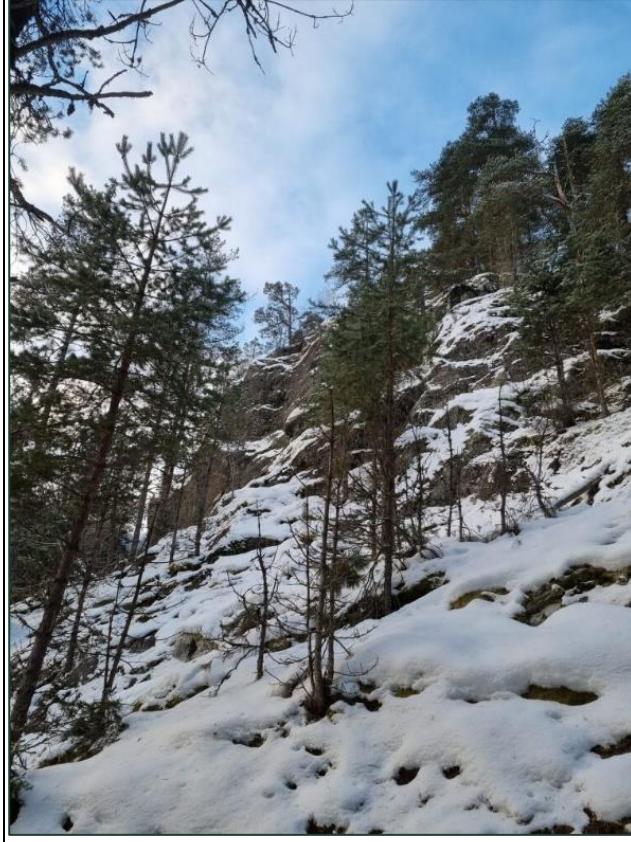
5Feil! Fant ikke referanseskil den.	<p>Godt berg, lite oppsprekking. Ingen steinsprangblokker.</p>

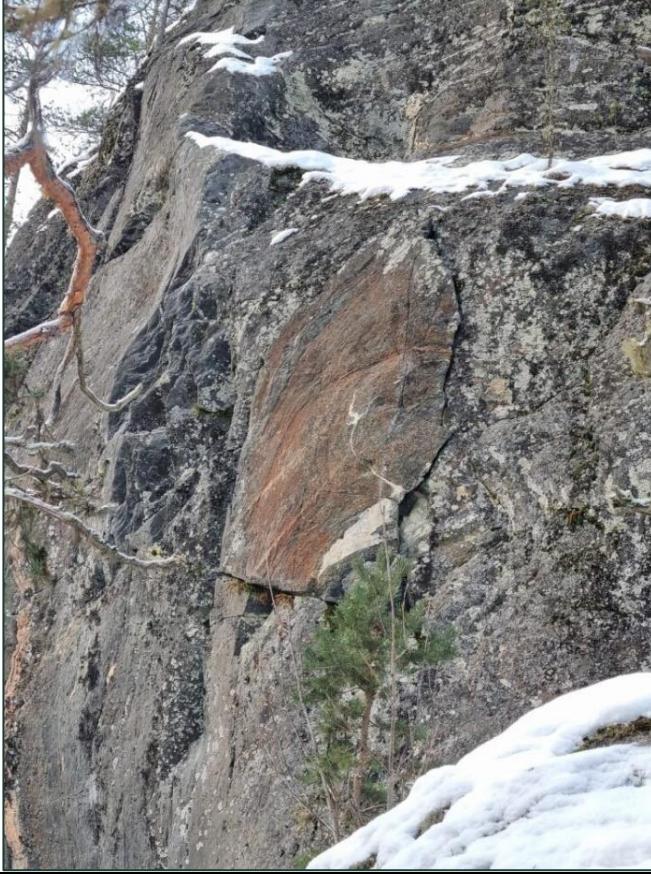
6	Typisk mogleg utfall, losnesannsyn sjeldan.

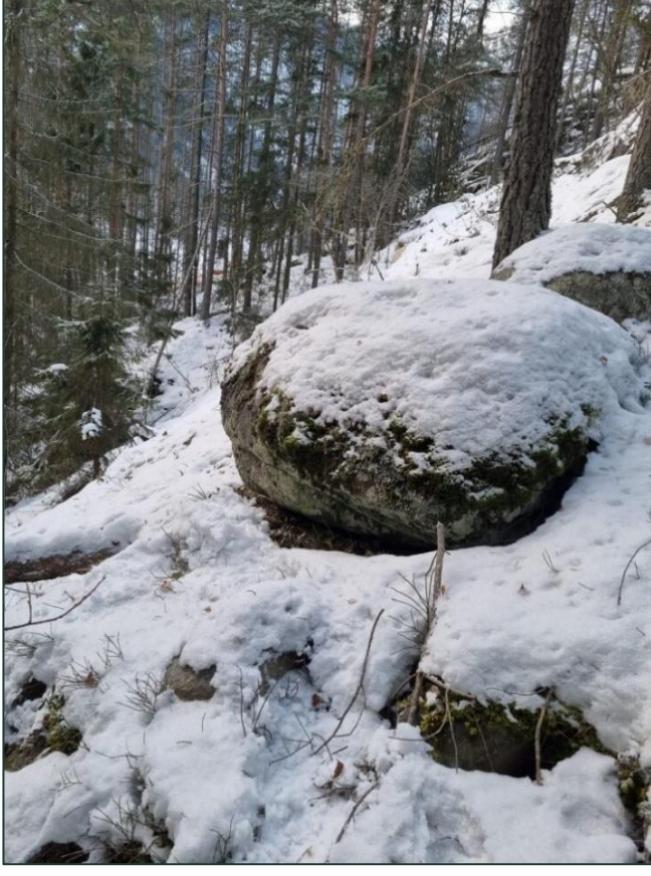
7	Avrunda blokker i utløpssone, truleg ikke steinsprangblokker, men morene.

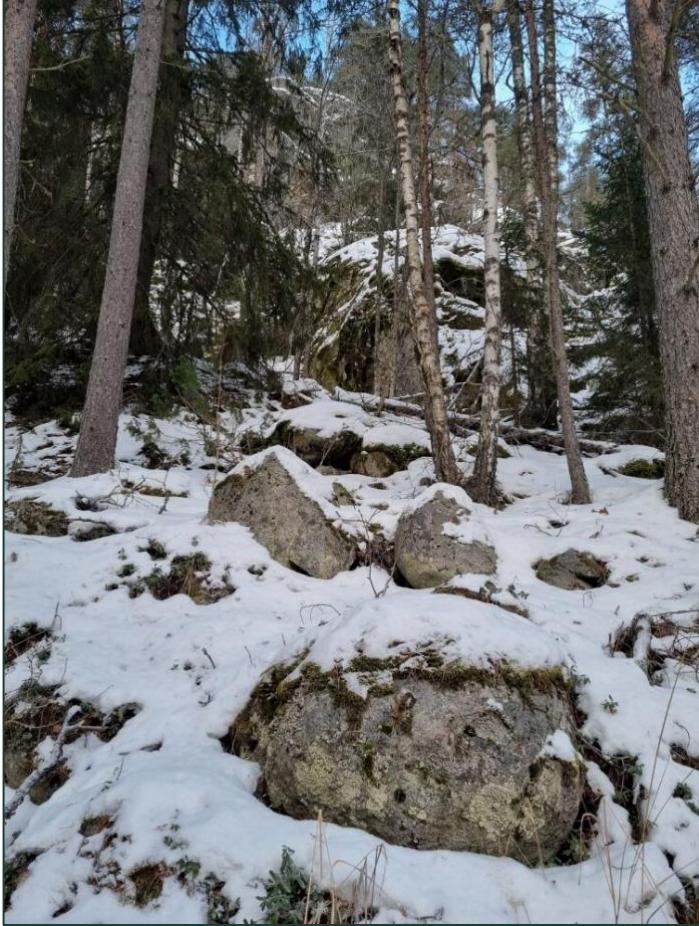
8	Remobilisering av enkeltblokker kan vere mogleg ved rystelsar frå t.d. sprengingsarbeid.

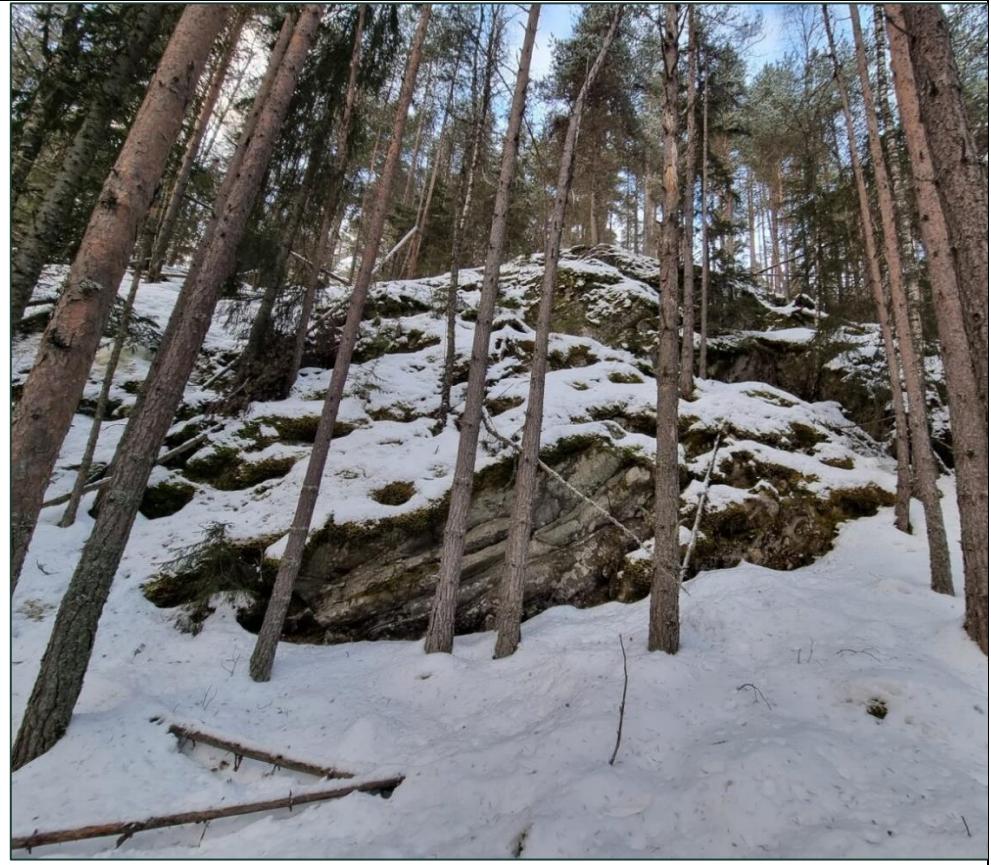
9	Skrent. Massivt berg, lite laust. Sprekkesettet har fall innover i skrenten. Låge skrentar med låg startenergi minkar potensiell utløpslengd.

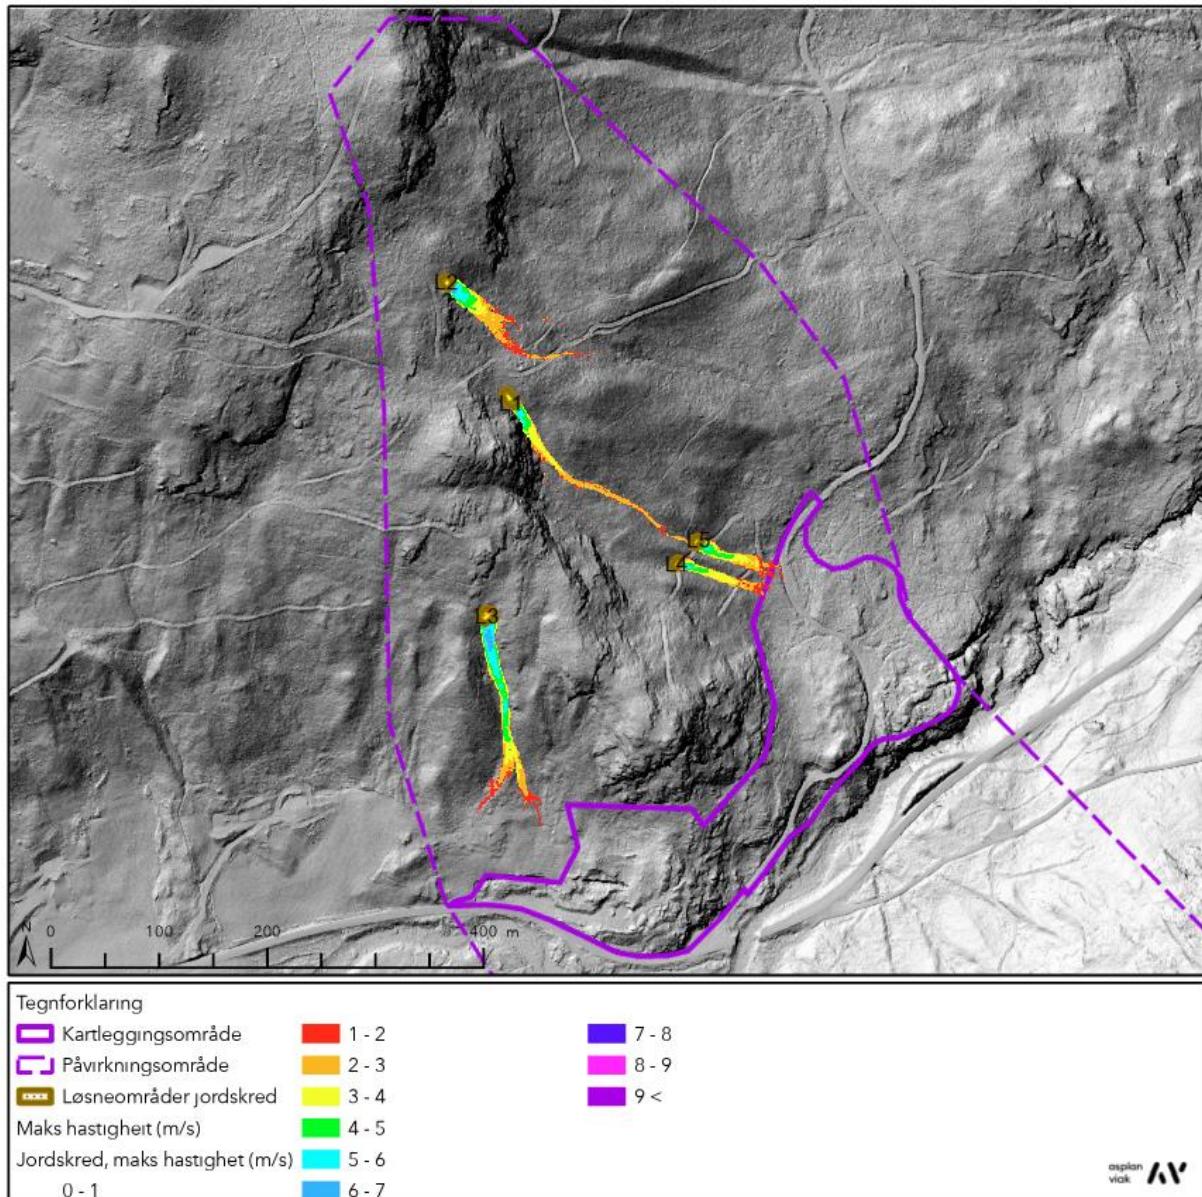
Figur 4-1 - Modelleringsresultat for jord- og flaumskred i RAMMS, synt med hastighet.

Løseområde	Skildring av terrenget	Kommentar til modellering	Areal inkl. helling (m)	Volum (m^3)
L1	Dreneringsveg i terrenget under ein brattskrent. Eventuell steinnesfall kan vere utløysande årsak. Konkav terrenghform.	Modelleringane syner at jordskred ikkje når kartleggingsområdet, men stoppar ovanfor.	138	138
L2	Dreneringsveg i følge flaumvegsanalyse.	Modelleringane syner at jordskred ikkje når kartleggingsområdet.	104	104.59
L3	Tydelig skar/ravineform i terrenget, dreneringsveg.	Modelleringane syner at jordskred ikkje når kartleggingsområdet.	173	173.44
L4	Dreneringslinjer som kryssar skogsbilveg. Eldre erosjonsspor i terrenget.	Modellert jordskred når inn i toppen av kartleggingsområdet med hastigkeit 1-2 m/s.	93.5	93.48

L5	Dreneringslinjer som kryssar skogsbilveg. Eldre erosjonsspor i terrenget.	Modellert jordskred når inn i toppen av kartleggingsområdet med hastighet 1-2 m/s.	70.6	70.58
----	---	--	------	-------

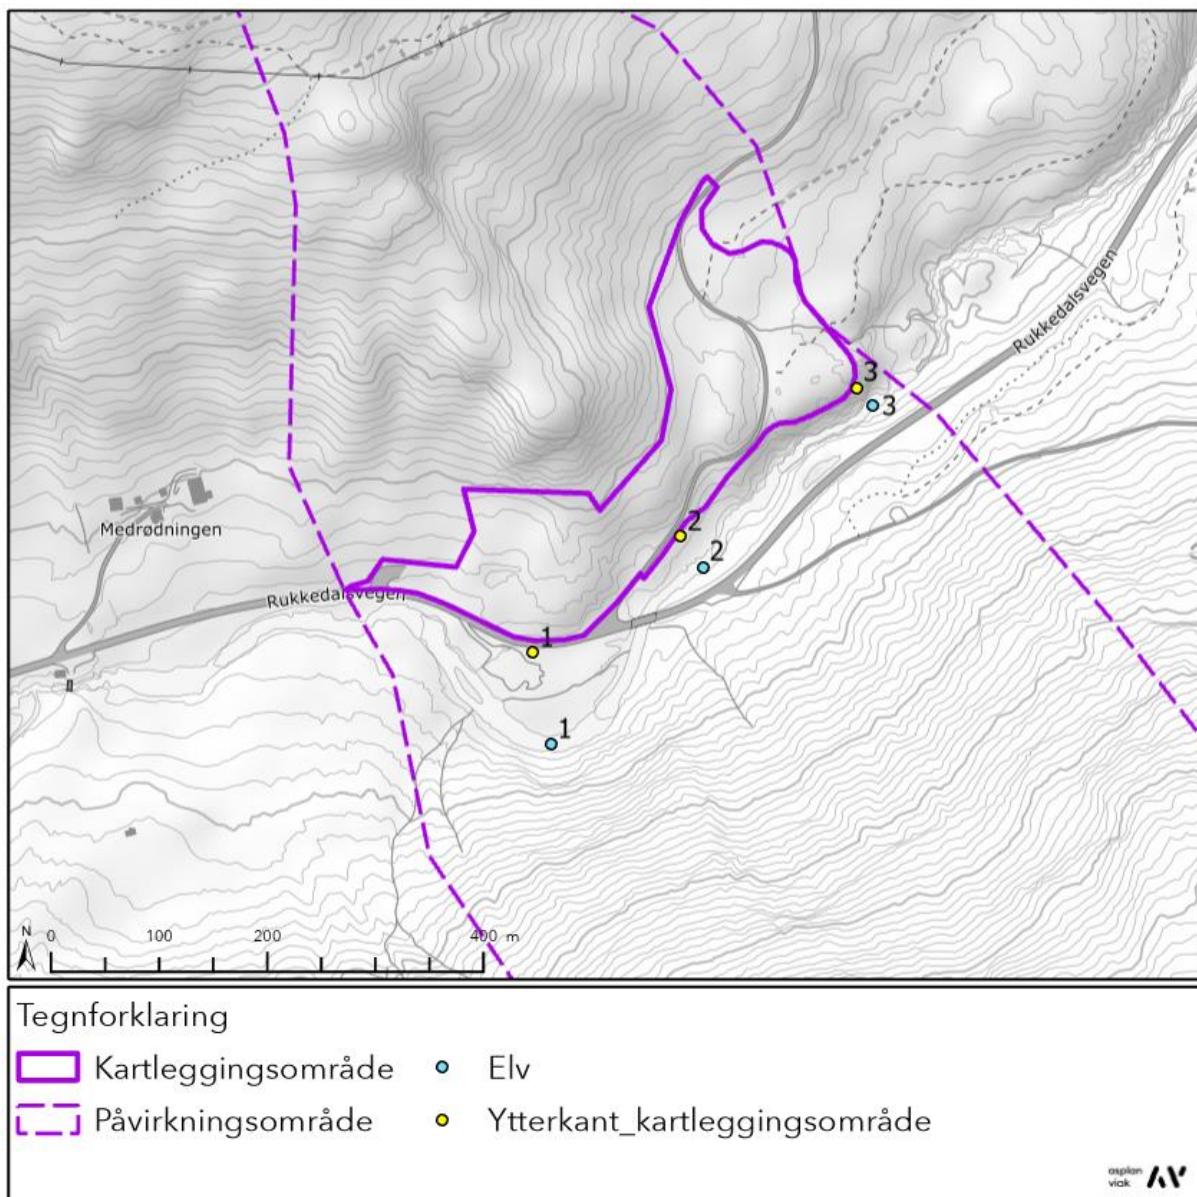
Figur 4-2 - Punkta kor høgdene i Tabell 12 er henta frå.

Tabell 12 - Syner høgdeskilnaden mellom elva og opptil i ytterkant kartleggingsområdet som potensielle snøskred må rekke opp til.

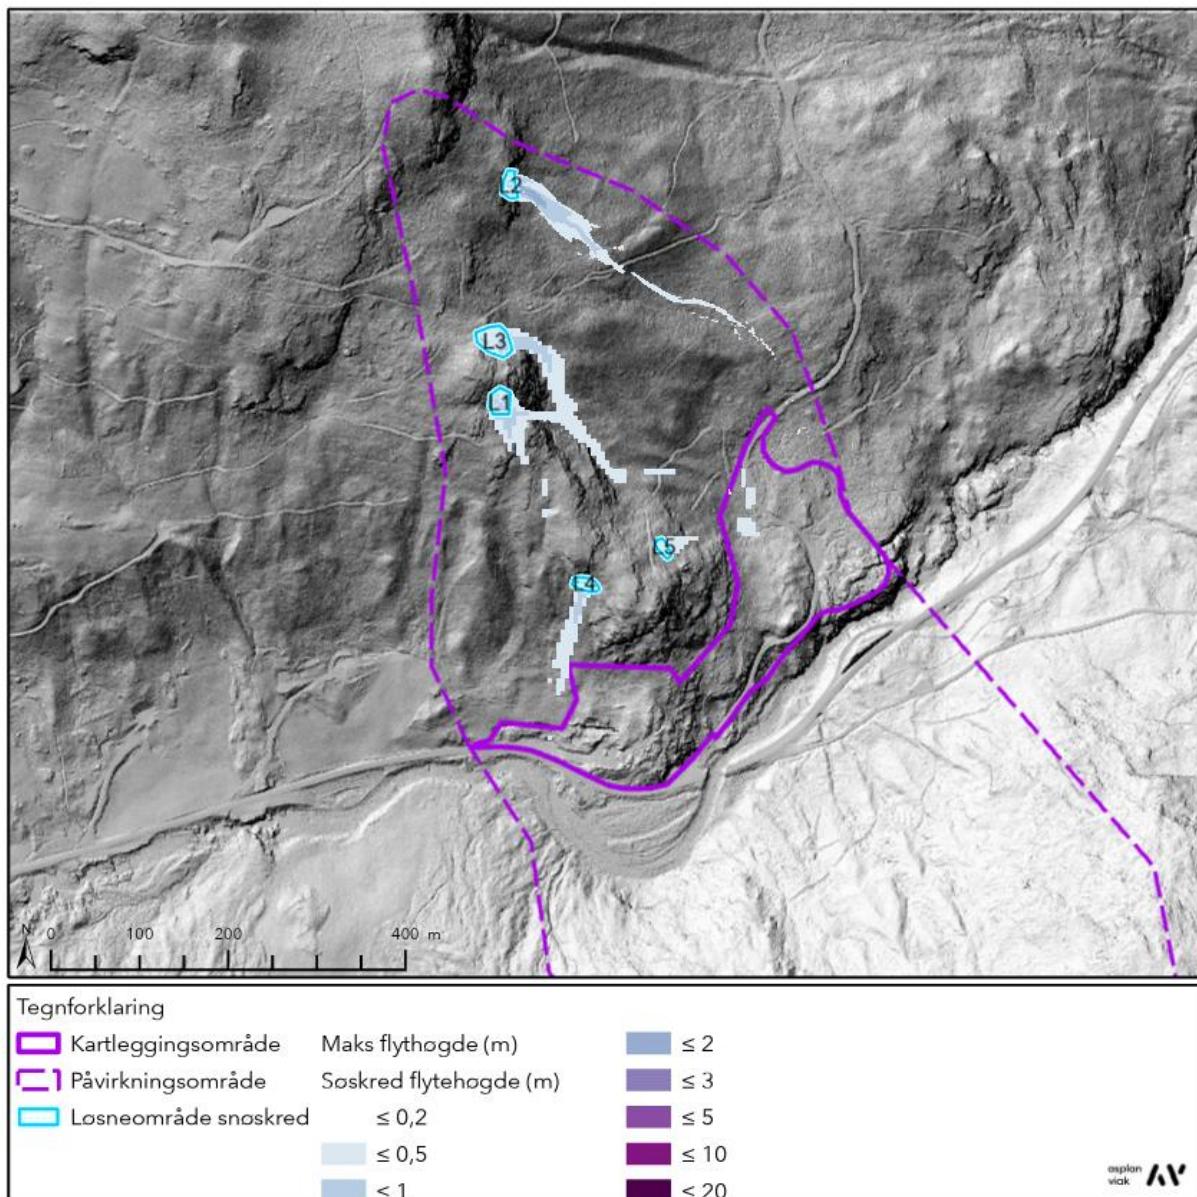
Figur 4-3 - Modelleringsresultat for potensielle løsneområder i påverknadsområdet for 100-årsscenario. Flythøgde (m).

Utvalde modellresultat synast i Figur 4-3, samt Vedlegg 8.4 og 8.5.

Modellresultata syner at snøskred fra det øvste løsneområdet ikke rekk ned til kartleggingsområdet. Snøskred fra løsneområdet L3 lenger nede i fjellsida rekk inn i øvre del av kartleggingsområdet, men flythøgda til snøskredet er låg, 0,5 m. Modellert snøskred frå løsneområde L5 går inn i kartleggingsområdet med trykk på 20-30 kPa som kan skade betonghus.
