| Oppdrag | Nummer og navn<br>25544 Nesbyen -Forprosjekt for skredsikring, utvalgte områder | Oppdragsleder<br>Lars Staver Eid |
| Dokument | Nummer<br>25544-02-2<br>Utført av<br>Kari Noer Lilli | Dato<br>2025-11-14<br>Kontrollert av<br>Hallvard Skaare<br>Nordbrøden |

## Dokumentasjon av sikkerhet mot skred i bratt terreng – Flomsikring Rukkedøla

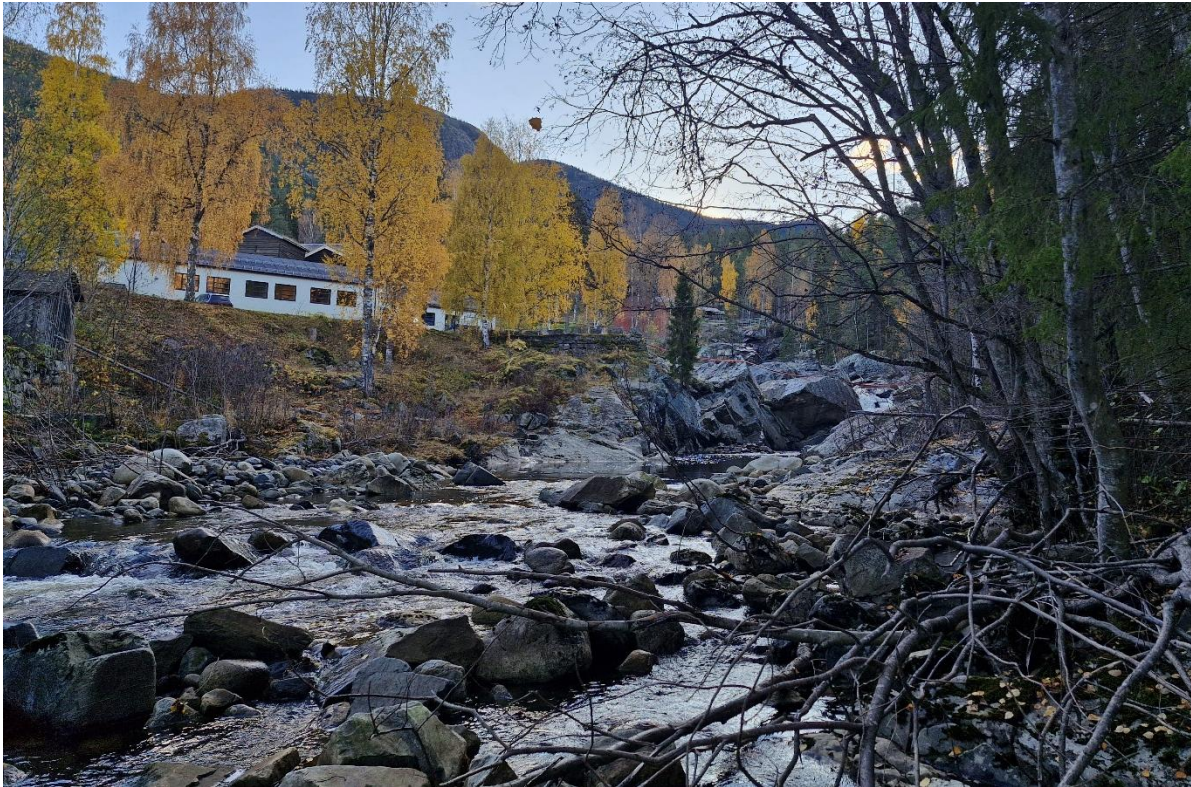
*Figur 2: Bilde fra befaring som viser blokker og vegetasjon som har blitt transportert av flom i Rukkedøla.*

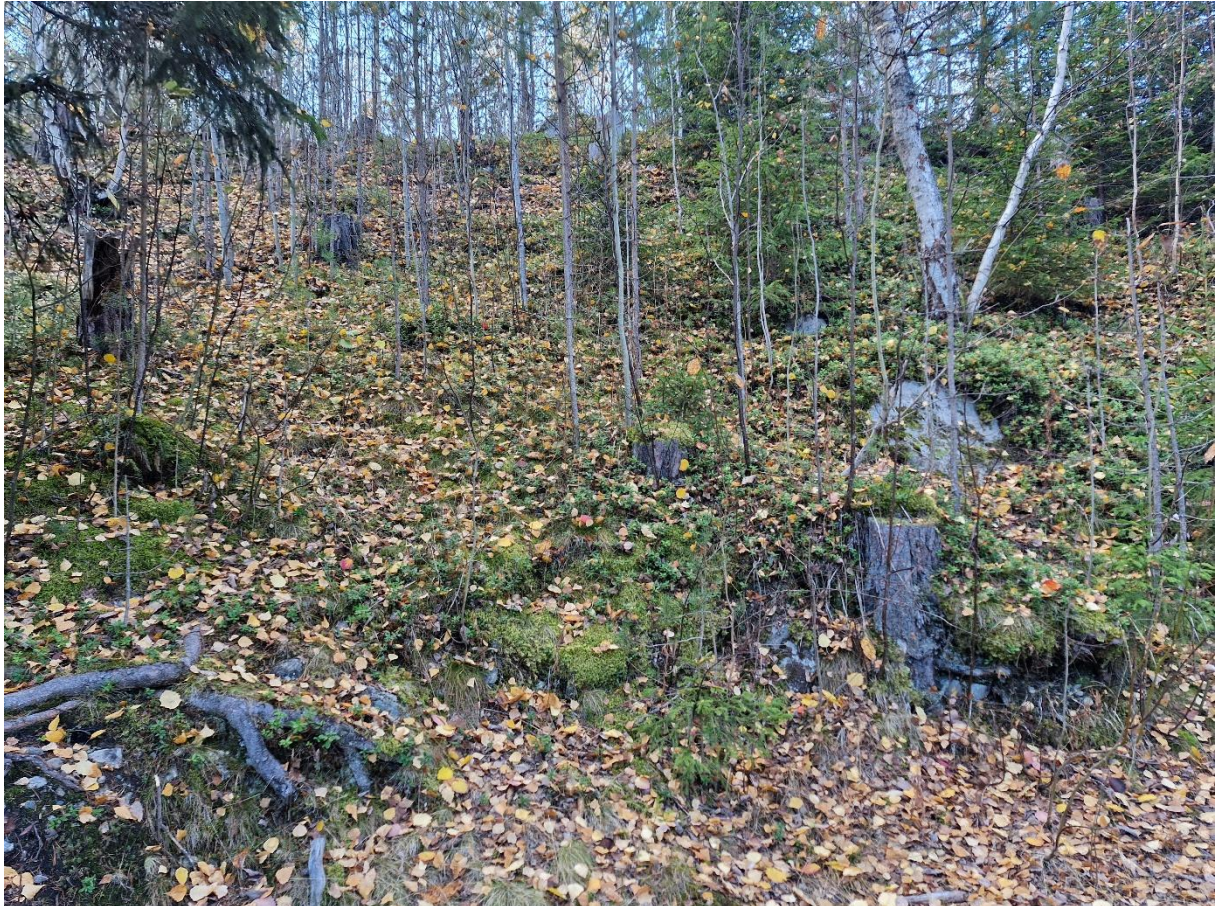
Inne i selve kartleggingsområdet er det en løsmasseskråning som har helning rundt 30-40°. Terrengforskjellen er mellom 5-10 m. Bilde av skråningen er vist i Figur 4. Det er ikke noen definerte vannveier inn i skråningen, den har beskjeden høydeforskjell og utbredelse, observasjoner fra befarings tilsier at det ikke foregår aktiv erosjon i siden, og det er ikke tegn til tidligere utglidninger eller avsetninger i felt eller skyggerelieffkart. Vi vurderer derfor at årlig løsningsannsynlighet for skred i denne skråningen er mindre enn 1/1000.

Figur 4: Løsmasseskråning i selve kartleggingsområdet.
