# Fagnotat landskap

**Oppdrag:** Flomsikring Nesbyen

**Kunde:** NVE

**Notat nr:** 01

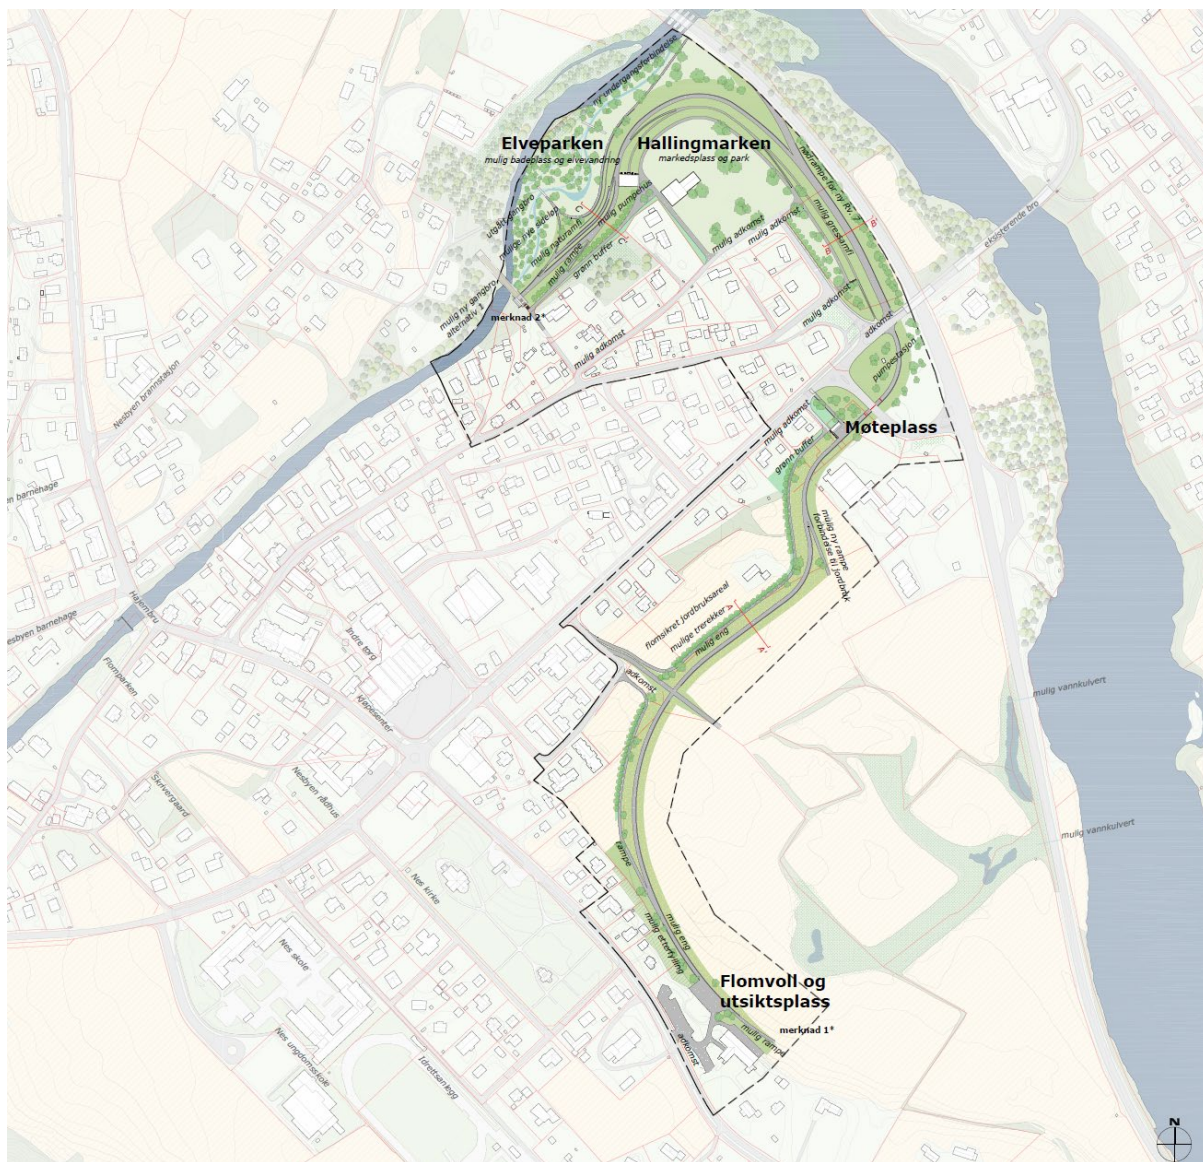
Figur 15: Landskapsplan – viser plassering av flomsikring med tilgrensende areal.

Flomvollen beveger seg igjennom ulike landskapsrom, noe som gir muligheter for variasjon i opplevelse langs med vollen. Prosjektet har som mål å integrere flomvollen mest mulig i landskapet og omgivelsene, slik at den ikke oppleves som en barriere for Nesbyen. Dette kan gjøres gjennom optimalisering av vollens plassering med tanke på opplevelse av høyde, ha slak helning på vollens skråninger, samt sikre forbindelser langs med og evt. kryssinger av vollen.

Prosjektet skal tilrettelegge for at vannet skal få plass. Mellom Rukkedøla og flomvollen er det tilgjengelig areal som gir muligheter for å etablere en elvepark. Her kan man benytte høydeforskjellen mellom flomvollen og tilstøtende areal til et amfi som kan bli en del av et større uteområde med f.eks. stier, badeplass, flomskog etc. Det historiske elvelandskapet ved utløpet til Rukkedøla skal få plass inn mot flomvollen. Vann gir grunnlag for vegetasjon og biologisk mangfold. Prosjektet baserer seg på regenerativ design ved å legge til rette for naturlig suksesjon etter flomhendelser, at elven skal kunne være delaktig i formgivingen av dette nye naturområdet, og at man tilrettelegger for at vannet skal kunne få plass på en sikker og håndterbar måte.

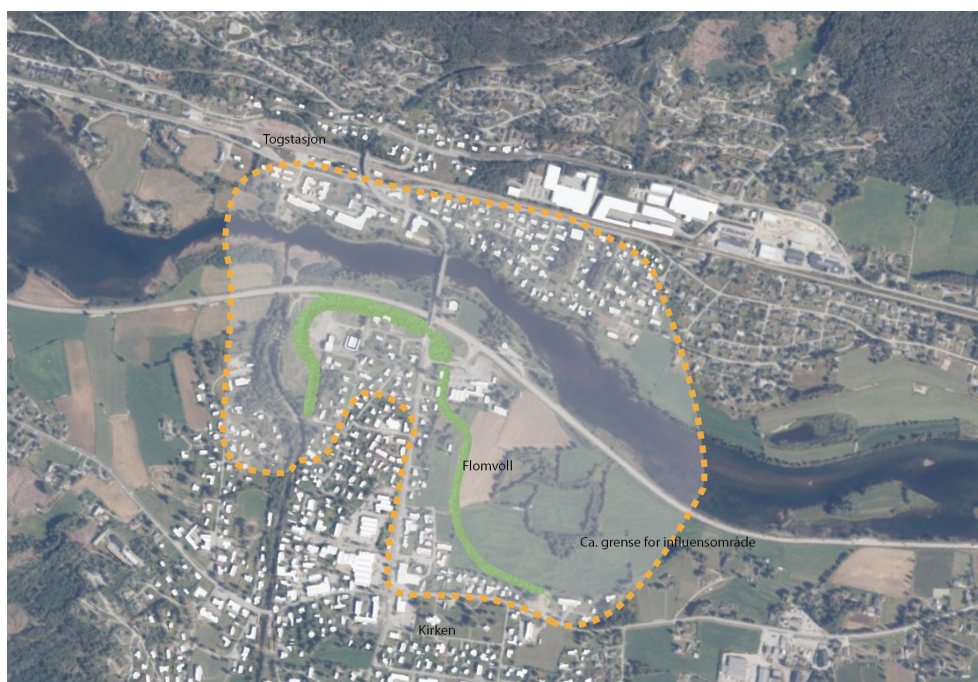
Figur 20: Illustrasjon som viser omtrentlig grense for influensområde.

Influensområdet strekker seg utover prosjektets planavgrensning, og defineres som de områdene som tiltaket er synlig fra. Fyllingen til flomvollen vil være godt synlig fra Rv.7 fordi veien ligger tett på tiltaket. Bebyggelse på motsatt side av Hallingdalselva vil kunne se tiltaket, samt bebyggelse liggende høyere opp i åssidene, men avstand og eksisterende vegetasjon i forkant vil redusere synligheten. Flomvollen vil være godt synlig fra Jørgenmogården og tilhørende jordbrukslandskap. Bebyggelse på motsatt side av Rukkedøla vil også ha utsikt mot flomvollen.

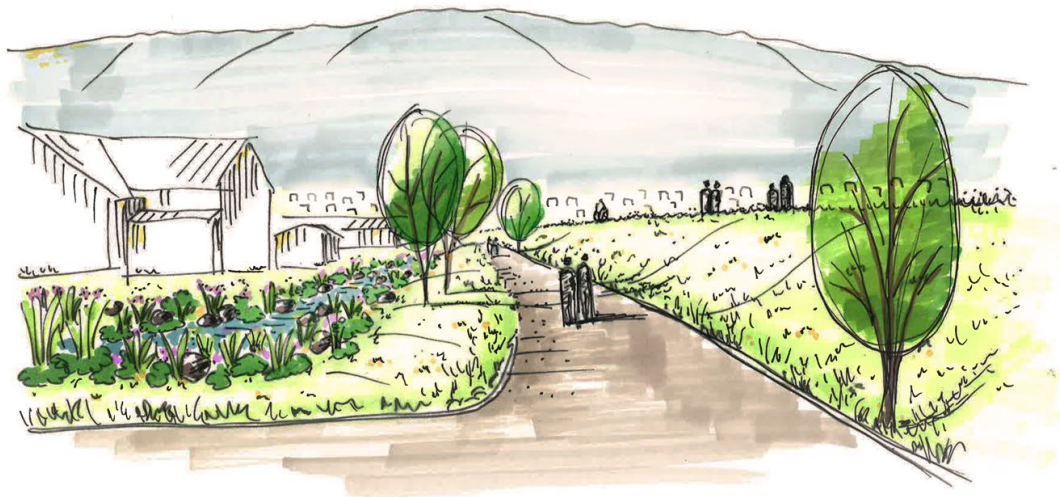
Figur 24: Håndtegnet skisse – viser grønn buffersone mellom bebyggelse og flomvoll.

Enkelte steder vil bebyggelsen komme tett på flomsikringen. For å skape luft imellom bebyggelse og flomsikringen anbefales det at det legges inn tilstrekkelig areal til å få plass til en buffersone med trær og annen vegetasjon. Denne vegetasjonen vil kunne ha en skjermende effekt, ta opp og forsinke overvann på innsiden av flomvoll og dempe det visuelle inntrykket av flomvollen fra tilgrensende bebyggelse, samtidig som det forskjønner områdene.
