Notat: Beregninger av endret flomfare som følge av sikringstiltak

21170 Nesbyen - Flomsikring - Nesbyen kommune

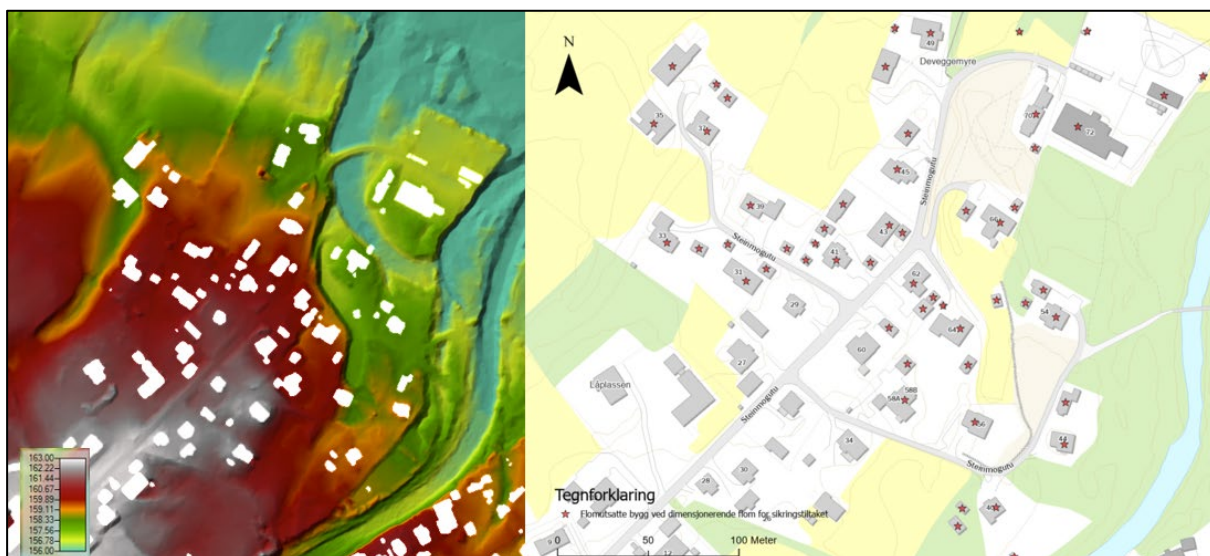
Figur 2. Terrengflata ved Steinmogutu til venstre og flomutsatte bygg ved dimensjonerende flom for sikringstiltaket.

Flomvannstand ved dimensjonerende flom for eksisterende, usikret situasjon er ca. 160,3 meter over havet ved Steinmogutu. Dette tilsvarer øverste terrasse på Steinmogutu (røde områder til venstre i Figur 2). Vannstand, ca. terrengkote ved bygning og vanndybde for flomutsatte adresser på Steinmogutu ved dimensjonerende flom for eksisterende situasjon uten sikring vises i Tabell 1. Utsatte hus ved dimensjonerende flom for eksisterende situasjon vises også til høyre i Figur 2.

Ved dimensjonerende flom for sikringstiltaket, og andre sjeldne flomhendelser, viser modelleringen en økning i flomvannstand på ca. 15 - 20 cm i området, dersom flomsikring bygges. Det er ingen endring i antallet flomutsatte bygg for de sjeldne hendelsene, det vil si at de samme byggene er flomutsatt før og etter sikring. Beregningene viser at vannhastighetene på Steinmogutu ikke endres dersom sikringstiltakene bygges.

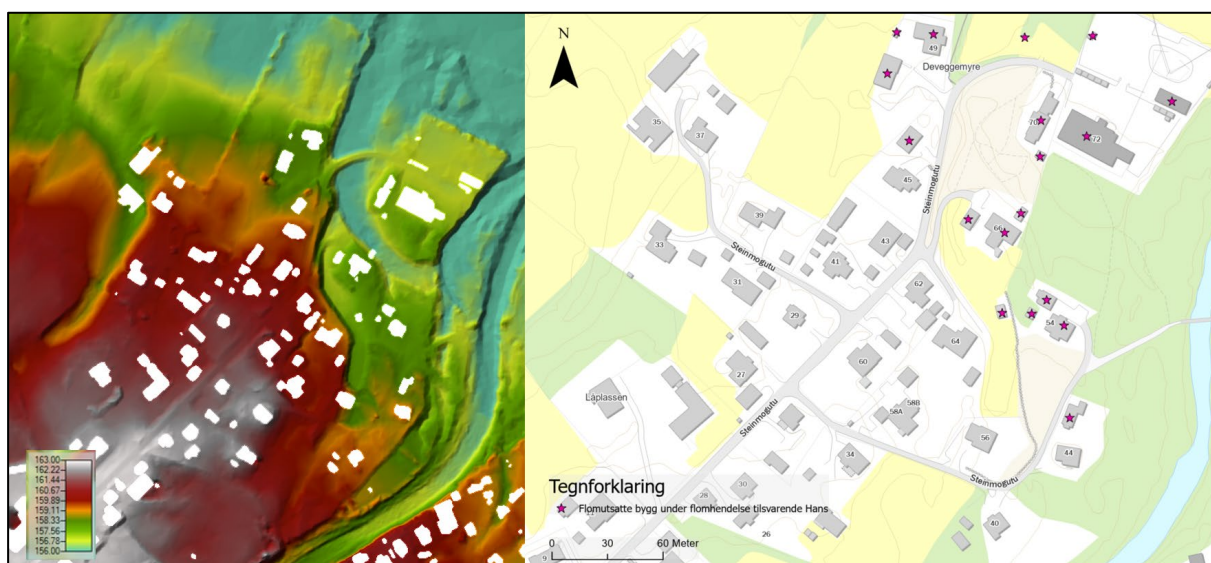
Figur 3. Terrengflata ved Steinmogutu til venstre og flomutsatte bygg ved flomhendelse tilsvarende ekstremværet Hans

Maks vannstand under Hans er kjent for ettertiden siden den ble målt inn flere steder på Nesbyen. Vannstand og vanddybde for flomutsatte adresser på Steinmogutu under en flomhendelse tilsvarende Hans for eksisterende, usikret situasjon vises i Tabell 2. Utsatte hus ved dimensjonerende flom for eksisterende situasjon vises også til høyre i Figur 3. Beregningene viser en økning i flomvannstand på ca. 15 cm dersom flomsikring bygges. Samme endring i vannstand er forventet ved 50-årsflom inkludert klimapåslag i Hallingdalselva. Beregningene viser at vannhastighetene på Steinmogutu ikke endres dersom sikringstiltakene bygges. Byggene som er flomutsatt uten sikring på Steinmogutu vil også være flomutsatt med sikring. Ingen nye bygg blir flomutsatt på grunn av sikringstiltakene ved en flomhendelse tilsvarende Hans.
