# KULTURMINNER I NESBYEN

Registrering og vurdering av nyere tids kulturminner og kulturmiljøer - fagrapport

25. MAI 2021

NESBYEN KOMMUNE

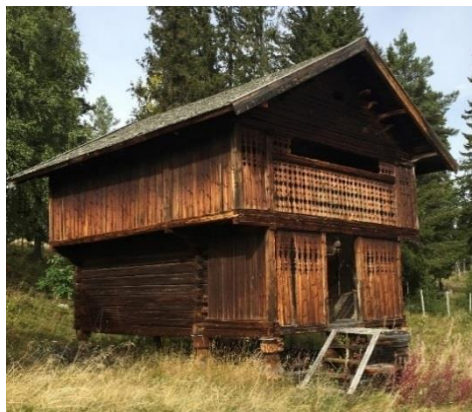
1-1 Stabbur Garnaas nordre gnr. 47/3

Stabburet på Garnaas nordre gnr. 47/3, datert 1752, er et eksempel på bygning med svært høy aldersverdi.

Stabburet på Garnås nordre gnr. 47/3 skal være bygd i 1752. Bygget har to etasjer, med utkraging og innebygde svaler på langsidene. Svalene i fronter en vakkert utskåret. Det er fine smijernsbeslag på døra i 1. etasje.

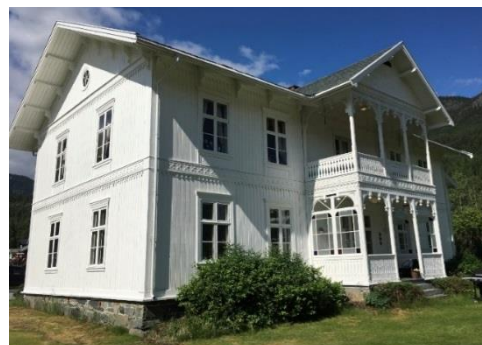
1-2 Nystuen gnr. 75/3

Sveitervillaen i Nystuen gnr. 75/3 skårer svært høyt på autenticitet.

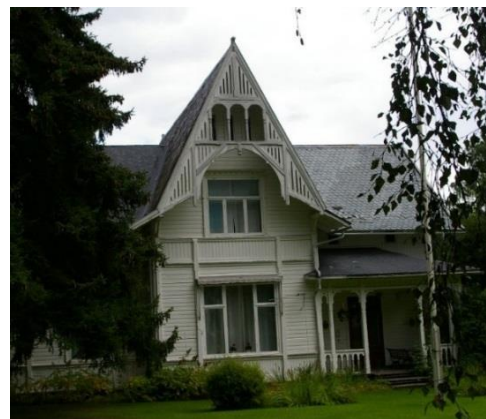
1-5 Bruvollen gnr. 52/14

Våningshus på Bruvollen nordre gnr. 52/14 er sjeldent i kommunal/lokal sammenheng.

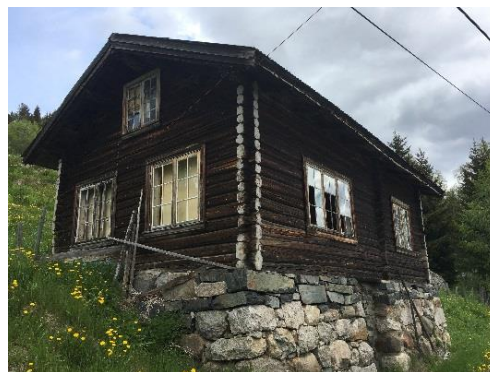
3-1 Hallingstue Rolfshus gnr. 55/2

Hallingstua på bildet er fra Rolfshus gnr. 55/2 i Espeset.

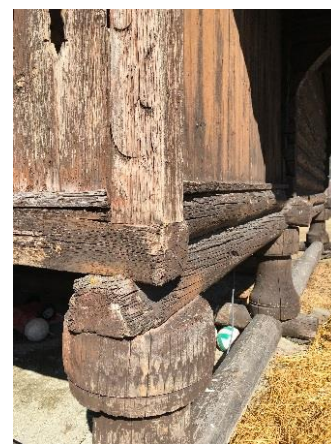
3-2 Stabbur Jørgenmoen gnr. 71/17

Stabburet var vanligvis laftet, ofte forseggjort og med og uten sval foran inngangen. Stabbene finnes i mange ulike varianter. Stabbene på bildet er fra Jørgenmoen gnr. 71/17. De har utskjæringer og står på en grime.

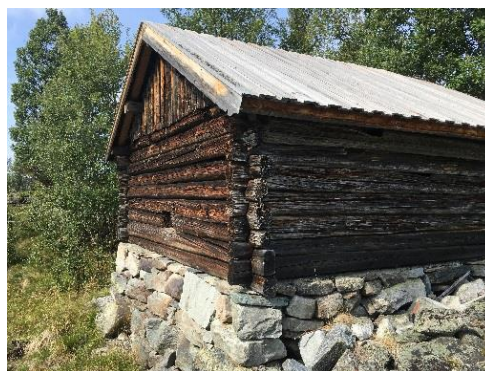
3-4 Fjøs Meaasvollen gnr. 55/21

Bildet viser et fjøs på Meaasvollen gnr. 55/21 på Saupeset. Fjøset har fått nytt tretak og gråsteinsmuren er restaurert.

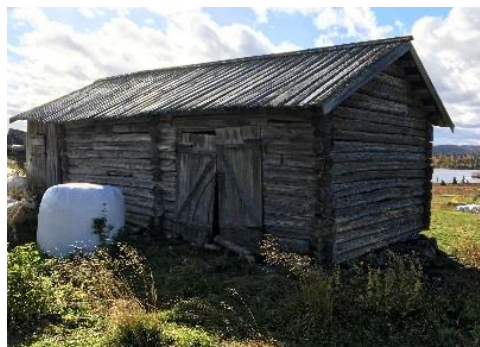
3-5 Løe Skålsrudstølen gnr. 76/35

Bildet viser ei løe på Skålsrudstølen gnr. 76/35 med dobbel låvedør på langveggen.

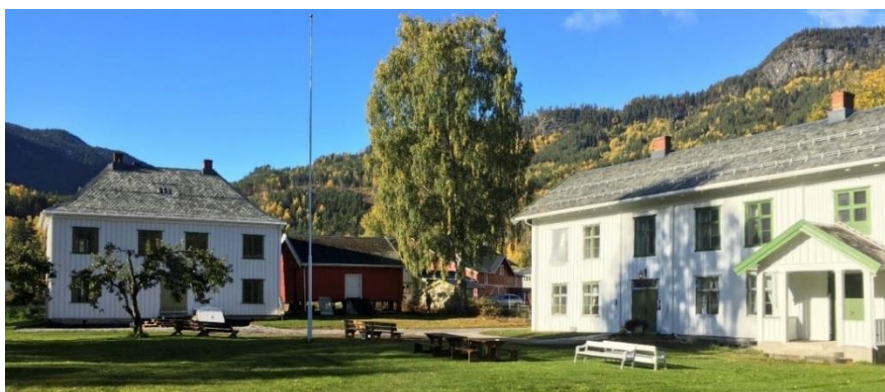
4-1 Sørenskrivergården

Kontorbygget (til venstre) og hovedbygningen (til høyre) i Sørenskrivergården ble bygd i 1827 i klassisistisk stil/louis-seize stil. Kontorbygningen brant ned og ble bygd opp igjen allerede i 1830. Fra denne tida var dette bolig og arbeidssted for sørenskriveren. Hovedhuset ble bygd om i 1877 til et empirelignende hus med

innslag av sveitserstil, slik det framstår i dag. Eiendommen eies nå av kommunen.

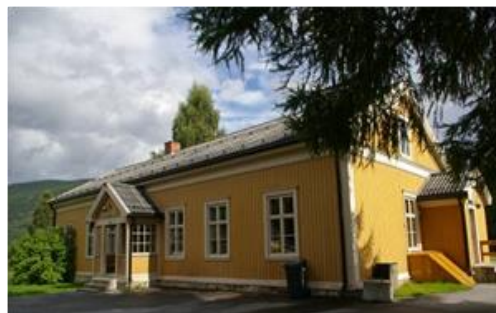
4-2 Mortensløkken gnr. 75/6

Buskerud amtskommune kjøpte Mortenslykkja i 1861 og det ble da bygget distriktfengsel for Hallingdal med rettslokale og lensmannsbolig. Fengselet ble lagt ned i 1950-åra. Bygningen er sammensatt av to deler. Nærmest Alfarvegen er det en lang halvannenetasjes tømmerbygning som har inneholdt rettslokale og leilighet. På baksida er det en cellefløy i to fulle etasjer. Bygningen står i tilnærmet original stand. Bygget eies av kommunen og brukes i dag til ungdomsklubb.

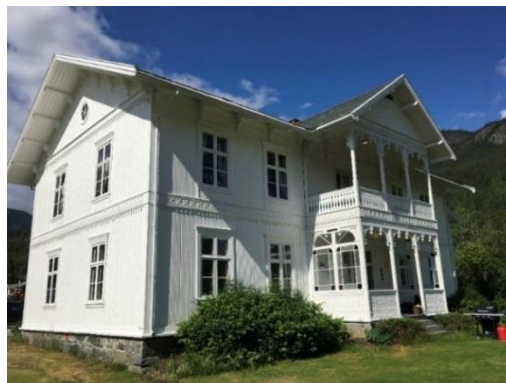
4-3 Nystuen gnr. 75/3

Dette var et hus for de kondisjonert i bygda, men også våningshus på et gårdsbruk og ligger i et tunmiljø med låve, fjøs, drengestue og stabbur.

Huset er godt vedlikeholdt og framstår i tilnærmet original stand. Det brukes som privatbolig. Se også pkt. 5.1.5.

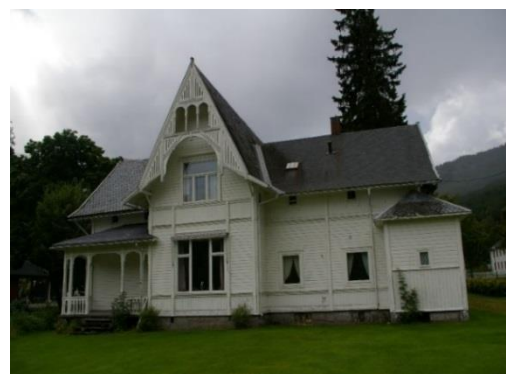
4-4 Bruvollen nordre gnr. 52/14

Hovedbygningen på Bruvollen nordre gnr. 52/14 ble bygd i 1896 i sveitserstil. Jacob Gerhard Meidell (1863-1903), som i 1900 var landhandler, bokhandler og gårdbruker, sto for byggingen. Arkitekt Bjerke fra Kristiania tegnet huset. Huset er en del av tunet på eiendommen og ligger tilbaketrukket fra Alfarvegen, med stakitt og flere store lauvtrær langs veien og opparbeidet tun/hage. Våningshuset er en særpreget sveitserstilsbygning med skifertak, med spiss takvinkel og store vinduer. Jacob Meidel brukte bygningen til selskapelighet, og ikke som bolig. Se også pkt. 5.3.1.

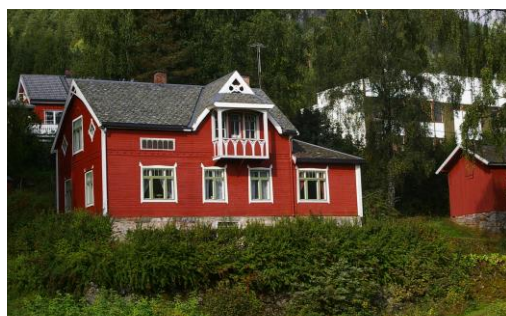
4-5 Hildheim gnr. 70/20

Den gamle stua på eiendommen Låstugu ble rundt 1905 ombygd i dragestil for treskjæreren Berdines Kaland. Trolig sto den opprinnelig nede ved veien og ble flytta til nåværende plass på Hildheim gnr. 70/20.

Det er en halvannen etasjes tømmerbygning kledd med liggende panel med jugendvinduer og skifertak. Huset står på en høy mur av naturstein. Se også pkt. 5.3.5.

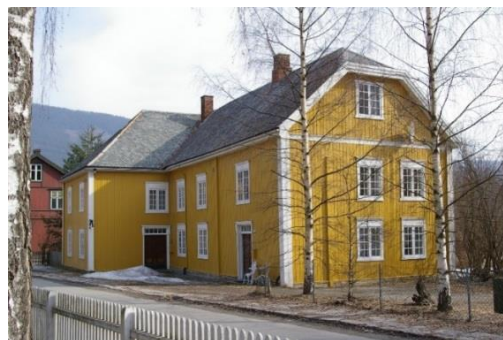
4-6 Bjerringgården gnr. 76/64

Bjerringgården gnr. 76/64 har fasade mot Møllevegen. Bolighuset er en stor toetasjes panelt tømmerbygning med skifertekt halvvalmet tak. Bygningen kan være fra midt på 1700-tallet med et utbygg mot vegen i samme stil fra 1927.

Huset ble kjøpt av forretningsmannen Otto K. Rømcke tidlig på 1800-tallet. I 1835 åpnet han landhandel og drev også brennevinshandel. Fra 1927 drev fotograf L.K. Ødegård fotoforretning i tilbygget i mange år. Telefonsentralen lå også her lenge. Bygget har en interessant bygnings- og kulturhistorie, samt høy alder og sjeldenhet.

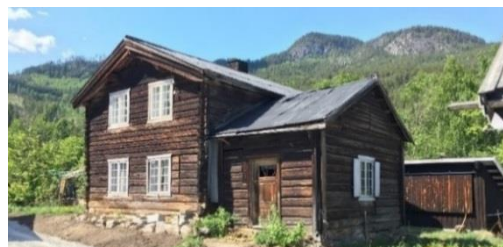
4-7 Haversgaards Tongaard gnr. 73/1

Dette er det opprinnelige våningshuset i Haversgaards Tongaard gnr. 73/1. På 1800-tallet var det bolig for en farger. Fargeriet lå ved siden av bygningen ut mot Rukkedøla, men er revet. Fargeriet ble drevet til begynnelsen av 1900-tallet. Huset er laftet med et tilbygg mot øst. Tømmeret i tilbygget (til høyre på bildet) kommer fra stavkirken som ble revet i 1864. Påbygget er en ving av stavkirken.

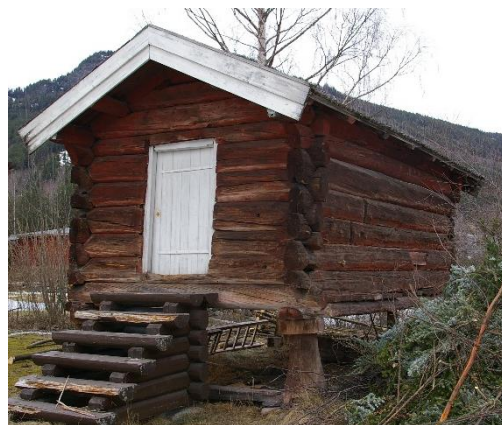
4-8 Iverstuen nedre gnr. 79/13

På Iverstuen nedre gnr. 79/13 i Stasjonsvegen ligger et lite enetasjes stabbur med ovallaft. Bygget er trolig fra 1600-tallet.

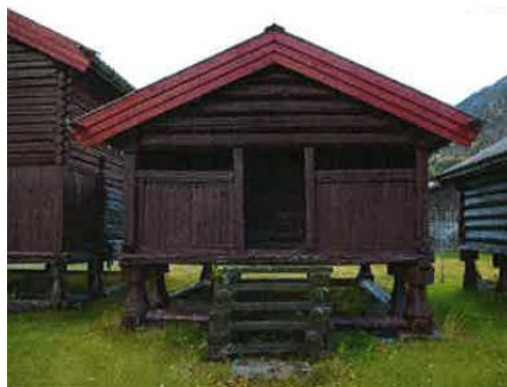
4-9 Hagaled gnr. 81/1

Det eldste stabburet i Hagaled gnr. 81/1 er fra 1617.

Stabburet ligger i et firkanttun med to andre stabbur, hovedhus, eldhus og driftsbygning. Eiendommen drives som gjestegård.

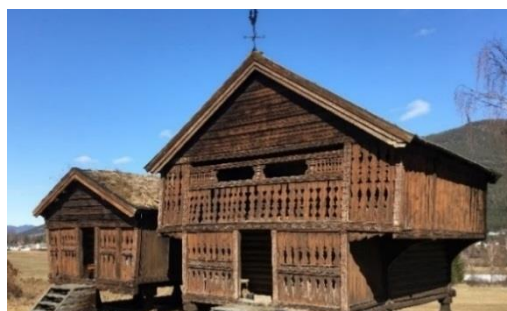
4-10 Jørgenmoen gnr. 71/17

Tunet i Jørgenmoen gnr. Gnr. 71/17 ble anlagt i 1726. Da ble det største stabburet trolig bygd. 1798 er skåret inn i veggen. Stabburet kan ha blitt ombygd da.

Det lille stabburet ble flyttet hit samtidig og er betydelig eldre. Novene har en oval fasong, noe som tyder på høy alder. Stabburet kan være 2. etasje av et to-etasjes stabbur.

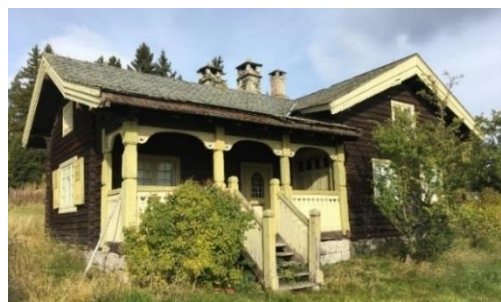
4-11 Garnås nordre gnr. 47/3

Hovedhuset på Garnås nordre gnr. 47/3 ble bygd i 1910 av eieren landbruksdirektør Gudbrand Tandberg (1851-1929), etter tegninger av arkitekt Stein – en «villa i hallingstugustil». Treskjærerarbeidene er utført av Kaland (se Hildheim). I følge Nu, nr. 6 1912 er huset «nu bleven aldeles storartet vakkert».

I følge SEFRAK-registreringen kan dette være en tilbygd hallingstue.

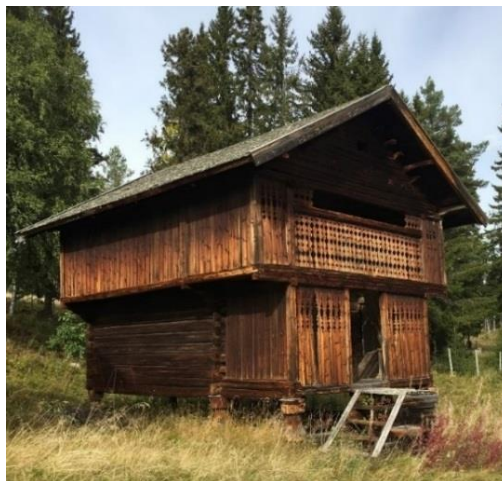
4-12 Garnås nordre gnr. 47/3. Stabbur og dør med smijernsbeslag

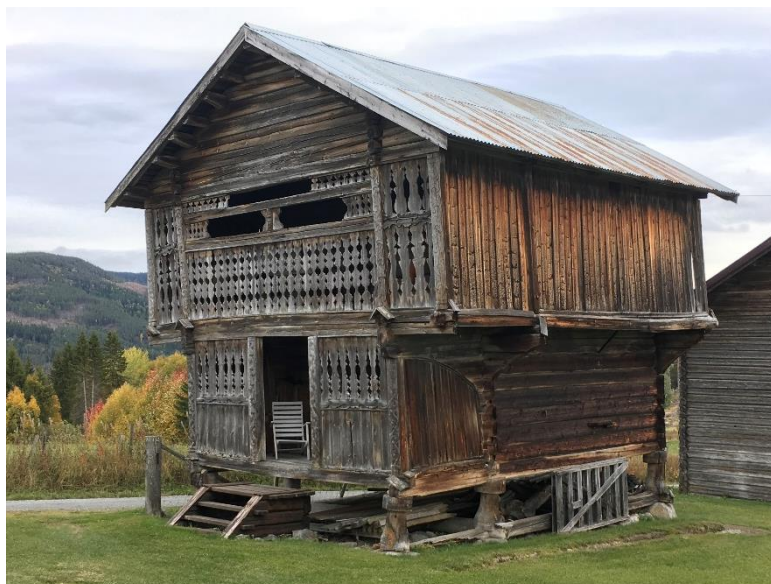
4-13 Garnaas gnr. 47/118

Dette vedtaksfreda stabburet ligger på Garnaas gnr. 47/118. Det er godt vedlikeholdt og har fine utskjæringer i fronten. Stabburet er fra 1752.

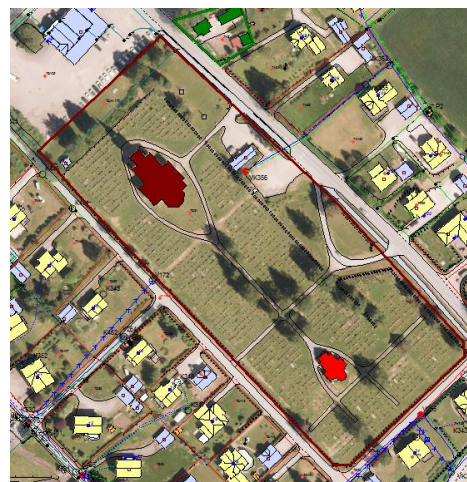
Kirkegård med trekirke fra 1860 og kapell fra 1954.

Kirke og kirkegård er sentralt plassert i Nesbyen sentrum på et lite høydedrag. Kirken er et signalbygg i kommunen og er tilnærmet uforandret etter at den ble bygd. Kirkegården er omkranset av solide steinmurer. Store bjørketrær preger området. Kulturmiljøet har høy kulturhistorisk og arkitektonisk verdi.

Kirken ble bygget i tre i nygotisk stil og oppført i perioden 1859-1862. Kirken har korsplan og 900 sitteplasser. Arkitekt er Georg Andreas Bull. Kapellet har korsplan og er oppført 1953-54. Den er laget som en etterligning av den lokale stavkirken som ble revet 100 år tidligere. Arkitekt er Anfinn Rustberggard og treskjæring utført av Ole Isakbråten.

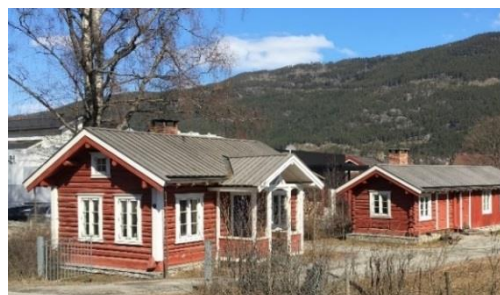
Hallingstua ble flytta hit ca. 1912 og er trolig fra ca. 1860-tallet. Hovedhuset er ei hallingstue i rødmalt tømmer med veranda i sveitserstil. Eldhuset er delvis i tømmer og delvis i reisverk. Begge bygningene er restaurert etter 2010 med bl.a nytt tretak, vinduer og grunnmur. Det er også et lite stabbur i reisverk i tunet.

**Område:** Kulturmiljøet omfatter eiendommen Olaåkeren gnr. 74/8 5-3 Olaåkeren gnr. 74/8 og ligger i Nesbyen sentrum med Alfarvegen i vest, forretningsbygg i nord og boliger i sør og øst.

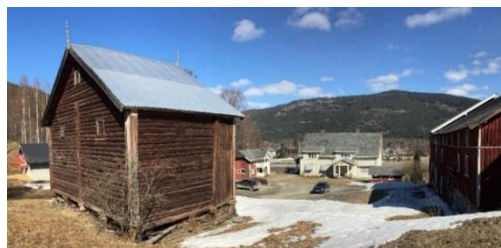
5-4 Arnegård gnr. 71/1, stabbur i forgrunnen

Bygningene i Arnegård utgjør et helhetlig firkanttun med våningshus, kårbolig, driftsbygning, stabbur og uthus. Dokkestua, bygd i 1906, er et sjeldent innslag i tunet. Bygningene er store og staselige sammenlignet med andre gårdstun i området. Et åpent jordbrukslandskap i øst og sør er viktig for at tunet skal komme til sin rett.

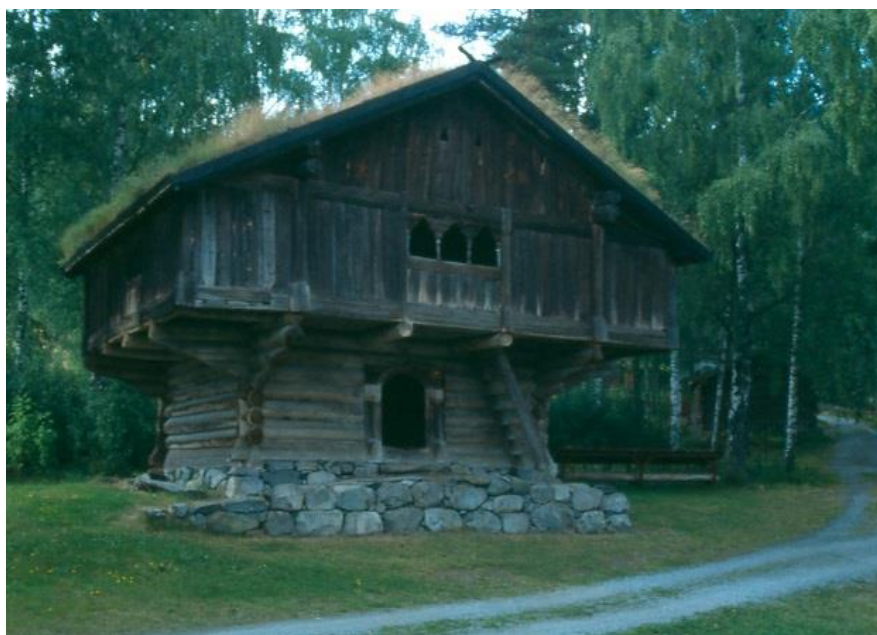
5-6 Staveloftet på Hallingdal museum

Staveloftet fra Ål ble bygd rundt 1340 er i dag et av landets best bevart ikke-kirkelige trehus fra middelalderen.

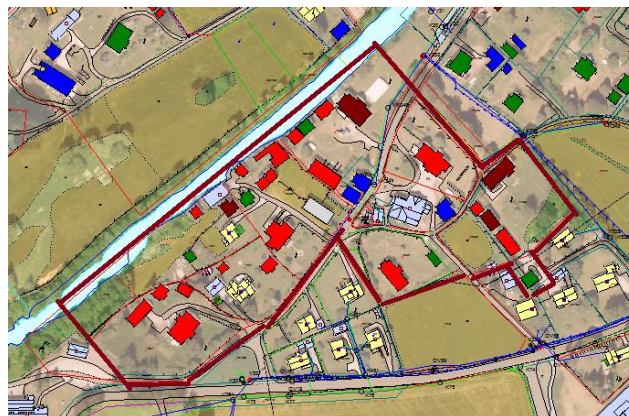
5-7 Nes prestegård gnr. 70/1, hovedhuset.

Nes prestegård er et tun med hovedhus, hallingstue, stabbur og uthus. Det er opparbeidet hage med store bjørketrær, steingard og stakittgjerde rundt. Hovedhuset i sveitserstil og hallingstua ble tatt bruk i 1895.

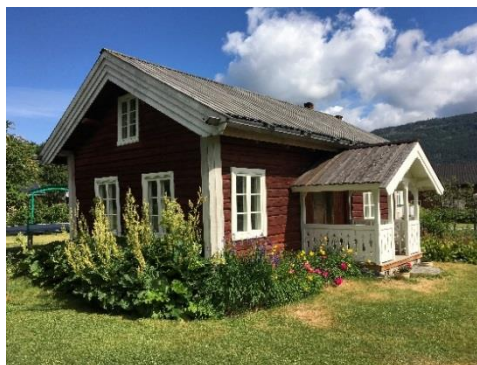
5-9 Onsgård gnr. 72/1

Hallingstua på Onsgård gnr. 72/1 er fra tidlig 1700-tall. Huset ble ombygd på slutten av 1800-tallet bl.a. med en liten veranda i sveitserstil. På samme eiendom ligger også et lite stabbur fra 1700-tallet.

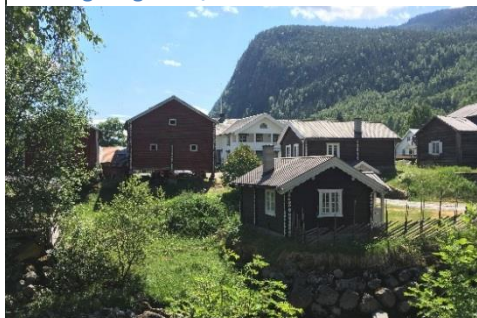
5-10 Tollefsgaard søndre

Bildet viser tunet i Tollefsgaard søndre gnr. 74/1 sett fra Rukkedøla. Dette er et helhetlig tun med mange gamle bygninger der det fortsatt er landbruksdrift med husdyr. Våningshuset er fra 1885, men har vært ombygd og påbygd flere ganger siden. Hallingstua er fra 1843.

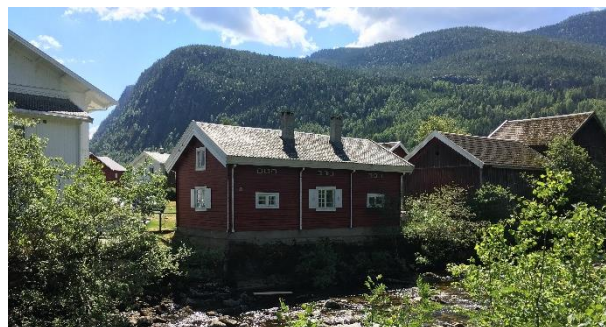
5-11 Nystuen gnr. 75/3

Tunet i Nystuen gnr. 75/3 ligger også tett inntil Rukkedøla med hovedhuset til venstre (se pkt. 5). Midt i bildet ligger bryggerhuset. I 1923 melder «Nu» at Sissel (Tandberg) hadde bygd «et makalaust fint Bryggerhus efter Arkitekt Steins Tegning». Lengst til høyre ligger et stort stabbur i tre etasjer. Stabburet er trolig brukt av kjøpmann Rømcke som lagerbygg for butikken i Bjerringgården. Det er utvendig «heis» opp til 3. etasje. Se også pkt. 4.

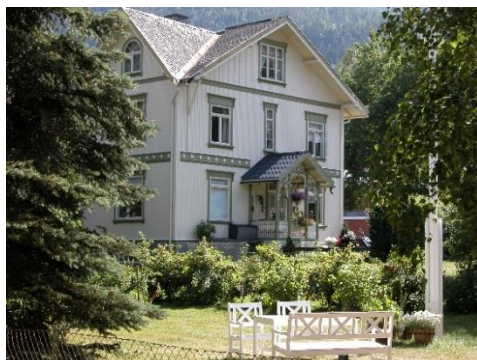
5-12 Devegge nordre gnr. 76/3

På Devegge nordre gnr. 76/3 var det opprinnelig skysstasjon og poståpneri og seinere Øyes hotell. Hovedhuset er et særpreget hus i sveitserstil med innslag av nyklassisistisk stil. Huset er ombygd og påbygd flere ganger og er nå privatbolig.

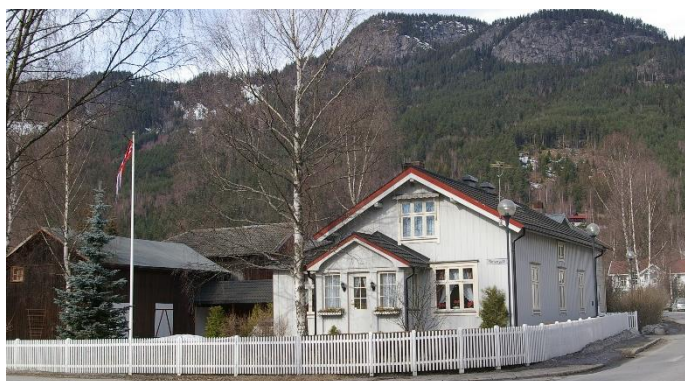
5-13 Devegge gnr. 76/42

Devegge gnr. 76/42 avgrenser området mot sør. Bolighuset ligger tett inntil Alfarvegen med uthus trukket tilbake på tomte. Bygningene er fra 1890-tallet. Bolighuset har bevart sin opprinnelige form og størrelse, med nyere panel, vinduer og taktekke. Uthuset har høy grad av autentisitet.

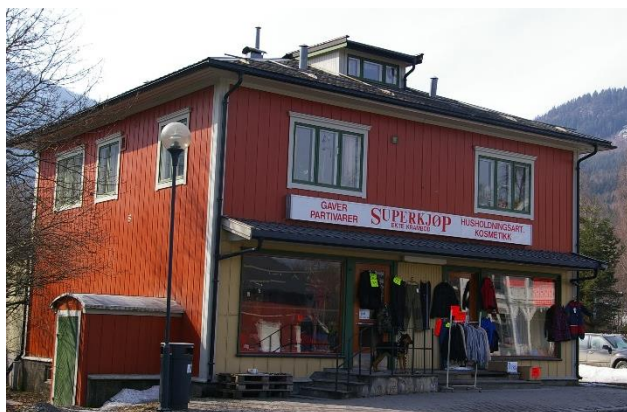
5-16 Grimstad gnr. 76/72

Rett nord for Saxegården ligger Grimstad gnr. 76/72. Dette er en toetasjes forretningsgård med bolig i andre etasje. Huset er i funksistil og står tilnærmet uendret og har høy verneverdi.

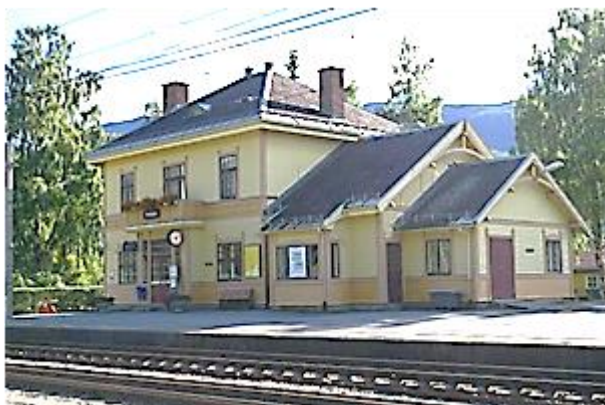
Stasjonsbygningen har en toetasjes tilnærmet kvadratisk hovedkropp med valmtak, med et utbygg mot nord i en

etasje med saltak, i omtrent full bredde. Bygningen er rikt dekorert med detaljer i sveitserstil. Et mindre utbygg mot nord fra 1947 har samme stilpreg. Bygningen er oppført i reisverk og bindingsverk, kledd med liggende og stående staffpanel.

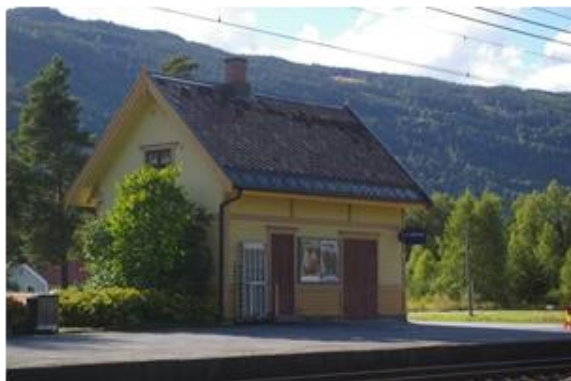
Ilgodshuset er en halvannenetasjes bygning, delvis i utmurt bindingsverk, delvis i bindingsverk, kledd med liggende staffpanel nede, stående oppe, med skiftertak og nyere empirevinduer.

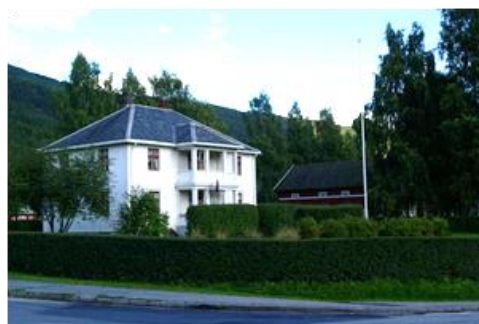
5-20 Østby gnr. 77/32

Eiendommen ble fradelt fra Olsgård gnr. 77/1 i 1932. Banevokter Ole Svendsen (1880-1956) var første eier. Våningshuset er fra 1932 og er en toetasjes bygning kledd med faspanel med krysspøstvinduer, veranda i nyklassisistisk stil og valmtak tekt med skifer. Det står tilnærmet uendret. Driftsbygningen er en liten, tradisjonell enhetslåve. Med unntak av et tilbygg står den også uendret. Kulturmiljøet er et godt eksempel på et mindre gårdstun fra 1930-åra.

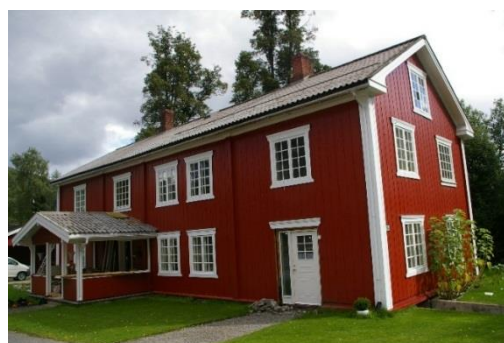
5-21 Bruvolden gnr. 52/9

Hovedbygningen med fasade mot Rukkedaløa er en nesten 20 m lang toetasjes paneltømmerbygning, bygd rundt 1770. Den har gjennomgått flere endringer siden da.

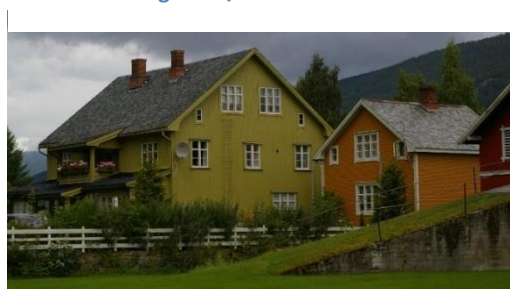
5-23 Steinmoen gnr. 52/15

Bak et gjerde og flere store trær ligger et trangt tun med hovedbygning, kårbygning, stabbur og driftsbygning. Hovedbygningen er et stor toetasjes panelt bygg, delvis oppført i tømmer, med skifertak og empirevinduer, i et formspråk fra 1920-1930-åra. Kårboligen er fra 1938 i samme stil som hovedbygget og er tilnærmet uendret. Delmiljøet har **høy verneverdi**.

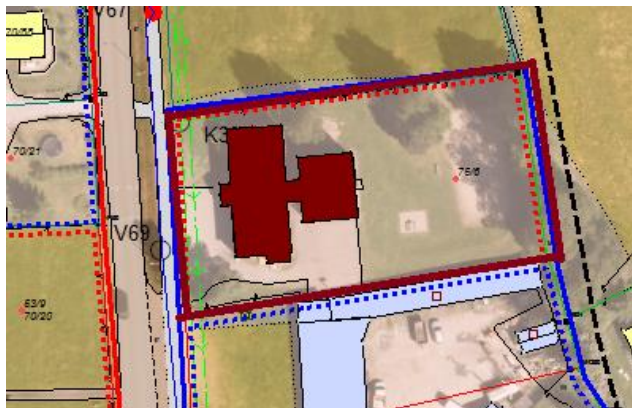
Bygningen står i tilnærmet original stand. Den ble bygget i 1861 som distriktfengsel for Hallingdal med rettslokale og lensmannsbolig. Et sjeldent bygg, lokalt og regionalt, både arkitektonisk og i kulturhistorisk sammenheng.

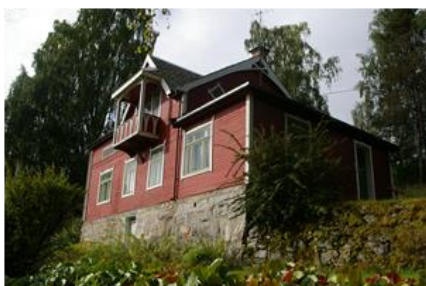
5-26 Hildheim gnr. 70/20

Eiendommen består av Laastuen gnr. 53/9 og Hildheim gnr. 70/20. Her sto den ei gammel tømmerstue som Berdines Kaland bygde om i 1912. Kaland var en kjent treskjærer, noe både husets eksteriør og interiør bærer preg av. Huset er i halvannen etasje med detaljer i dragestil/jugendstil, kledd med liggende panel og ligger på en høy gråsteinsmur. Veggen opp til husene ligger også på natursteinsmur. Det er flere lignende murer og flere store hengebjørker på eiendommen. Uthuset er i bindingsverk, har skifertak og står på en høy mur.

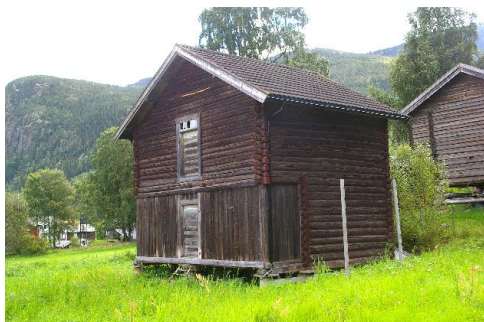
5-32 Høva nedre gnr. 53/5. Stabbur.

Driftsbygningen er en tradisjonell enhetslåve bygd i 1915, i bindingverk med fjøs i teglstein i østenden. Hele 1. etasje har fått ny liggende panel og nye vinduer, noe som endrer bygningens preg og reduserer verneverdien. Stabburet er flyttet fra den østre til den vestre delen av tunet etter 1980. Flyttemerker i 1. etasje tyder på at den også er flyttet tidligere. Det er en toetasjes tømmerbygning, med tilevegg i svalen nederst. Første etasje har sekskantlaft og kan være fra 1700-tallet. Den påbygde andre-etasjen har åttekantlaft, og er fra 1800-tallet.

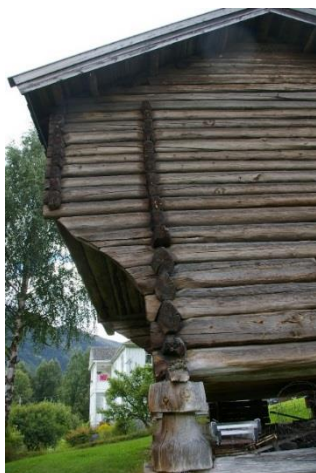
5-33 Høva øvre gnr. 53/13.  
Stabbur.

Stabburet i en etasje er i tømmer. Det er trolig bygd på 1800-tallet og er ikke endret.

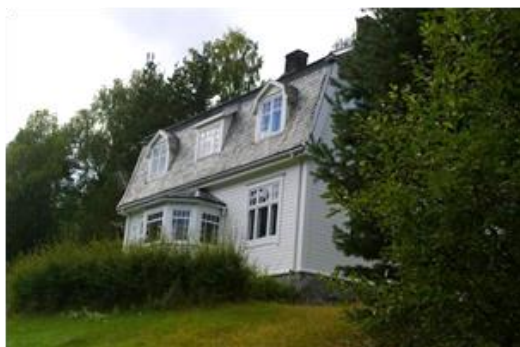
5-34 Skogly gnr. 53/30

Våningshus, uthus og stabbur danner et tett tun. Våningshuset er en halvannen-etasjes bygning i jugendstil, kledd med liggende faspanel, med halvvalmet mansardtak tekt med skifer. Det lille stabburet i bindingsverk er kledd med liggende faspanel og har bølgeblikktak. Uthuset, som framstår som en liten enhetslåve, er i bindingsverk kledd med låvepanel, har bølgeblikk på taket og står på en mur av naturstein. Låvebrofoten er murt opp av naturstein.

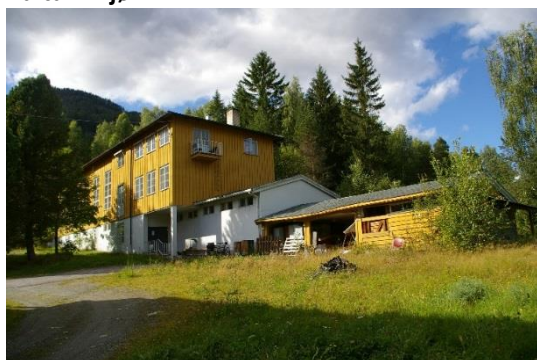
5-35 Hallingdal fylkesskule, «gulbygget».

«Rødbygget» er bygget om til et leilighetsbygg og har endret karakter i stor grad og har derfor mistet mye av sin verneverdi. «Gulbygget» står i stor grad intakt slik det ble bygget i 1938.

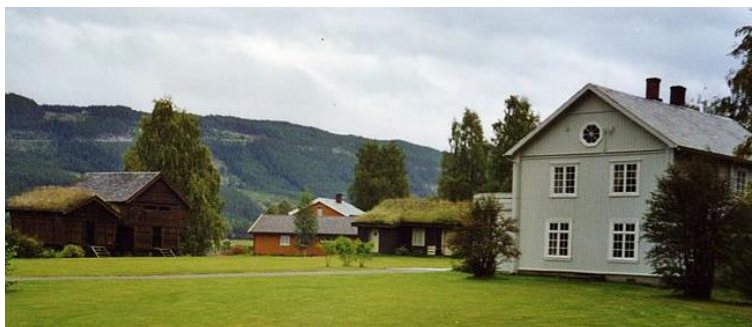
5-36 Jørgenmoen gnr. 71/17

Tunet i Jørgenmoen består av våningshus i 2 etasjer fra 1800-tallet med nyere tilbygg. To stabbur fra 1700-tallet er beskrevet i pkt 5. Driftsbygningen er en stor enhetslåve fra 1800-tallet med en del tilbygg og ombygginger av nyere dato, men har i stor grad beholdt mye av sitt opprinnelige inntrykk.

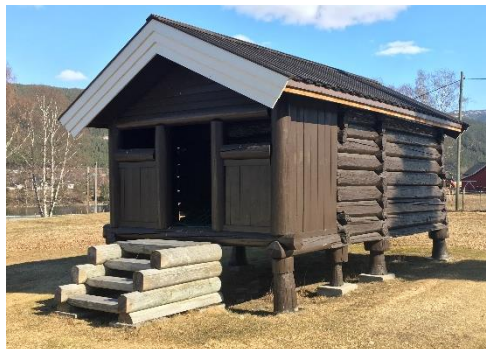
5-38 Peiseplass gnr. 80/21. Stabbur.

Peiseplass gnr. 80/21 er et småbruk langs Alfarvegen sør for Nesbyen sentrum. Tunet består av bolighus, hallingstue, stabbur og uthus og omkranses av dyrka mark. Hallingstua og stabburet er vurdert til å ha middels verneverdi. Den øvrige bebyggelsen er av nyere dato.

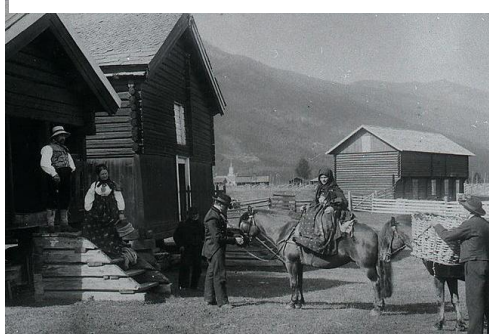
5-39 Rydningen gnr. 84/1. Eldre bilde.

Bildet er fra Rødningen i 1890-åra med to stabbur foran og stall i bakgrunnen.

Stabbur og stall står fortsatt på samme sted.

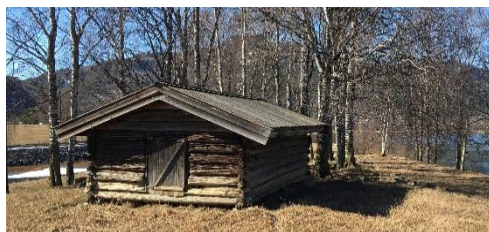
5-41 Rydningen gnr. 84/1. Utløe.

På ei øy i Hallingdalselva ligger det ei utløe i tømmer. Øya brukes til sauebeite. Dette er et viktig landskapselement.

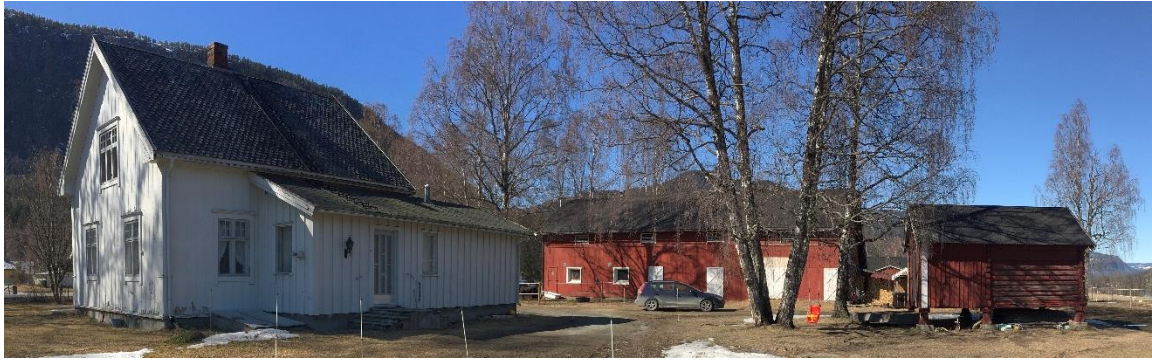
5-42 Haraldsetrydningen gnr. 86/13

Haraldsetrydningen er et godt eksempel på et småbruk med et helhetlig tun fra seint 1800-tall/tidlig 1900-tall , med våningshus i jugendstil, driftsbygning og et enetasjes stabbur.

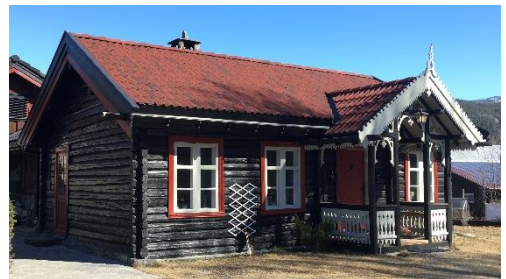
5-43 Lagmanddokk gnr. 86/59. Hallingstue.

Lagmanddokk er også et lite småbruk med hallingstue, driftsbygning og stabbur. Hallingstua er spesielt godt tatt vare på, selv om den er knyttet sammen med et nyere bolighus i bakkant.

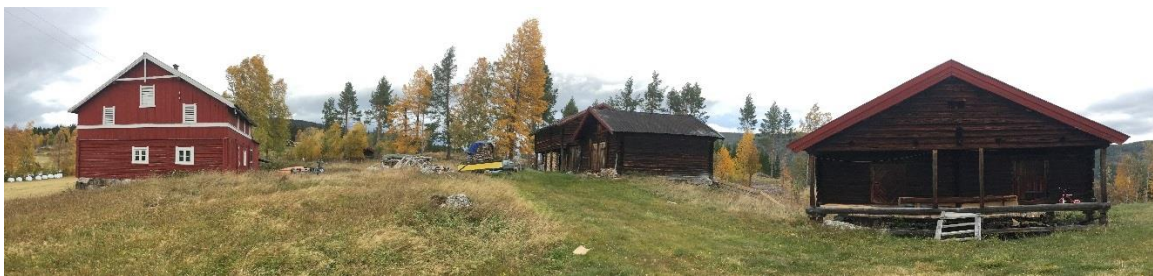
5-45 Del av tunet på Garnåshaugen gnr. 47/31 med stabbur, fjøs og stall til høyre og en nyere driftsbygning til venstre.

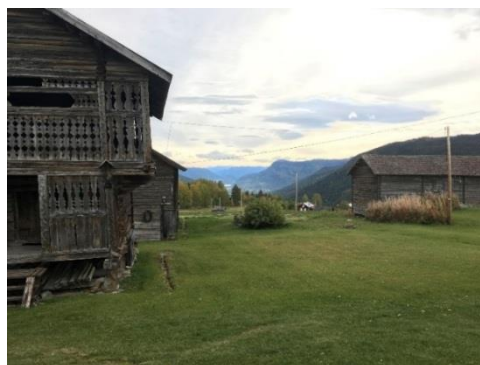
5-46 Del av tunet i gnr. 47/118 (tidl. 47/1) med fredet stabbur i forgrunnen, stall og låve bak. Utsikt mot sør.

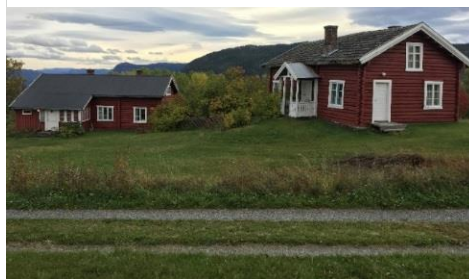
5-47 Garnås gnr. 47/13. Hallingstuer.

Til høyre er et bilde av to hallingstuer på Garnås gnr. 47/13, fra andre halvdel av 1800-tallet, begge med høy verneverdi.

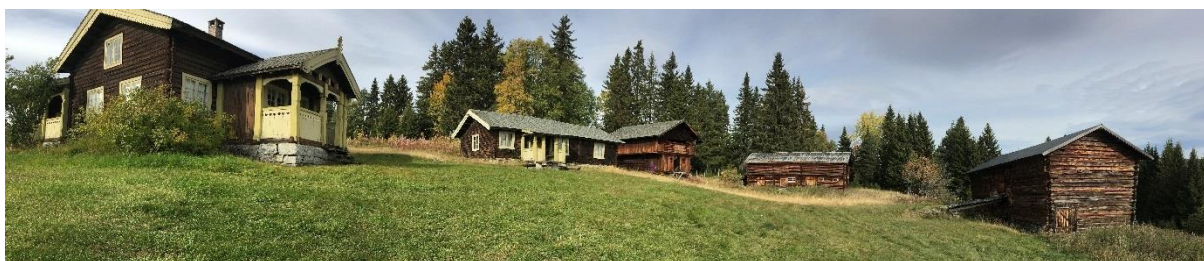
Under er et oversiktobilde av tunet i Garnaas nordre gnr. 47/3. Stue (nærmest), stabbur og stall har svært høy verneverdi. Se også pkt. 4.3.

5-48 Oversiktobilde av tunet i Garnaas nordre gnr. 47/3.

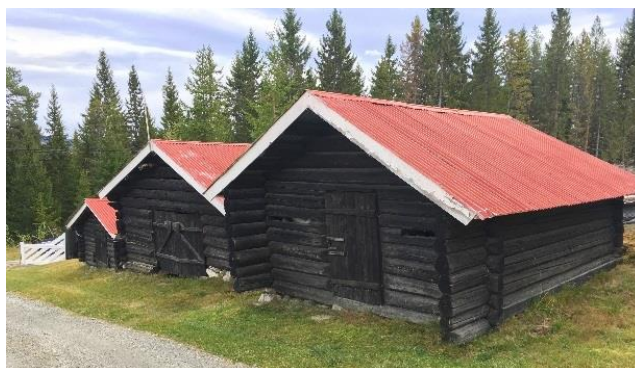
**Kulturmiljøet:** Tunet er i utgangspunktet et firkanttun med tradisjonell gårdsbebyggelse typisk for Hallingdal. Løe, sauefjøs og grisehus er flyttet i seinere tid og plassert lengst sør i området. Disse er godt tatt vare på og framstår som autentiske. Bolighuset, som opprinnelig var ei tradisjonell hallingstue, har gjennomgått store forandringer med tilbygg og ombygginger. Kulturmiljøet ligger tett inntill et nyere tun i vest.

5-49 Løe, sauefjøs og grisehus på Holtegårdsbråten gnr. 47/41.

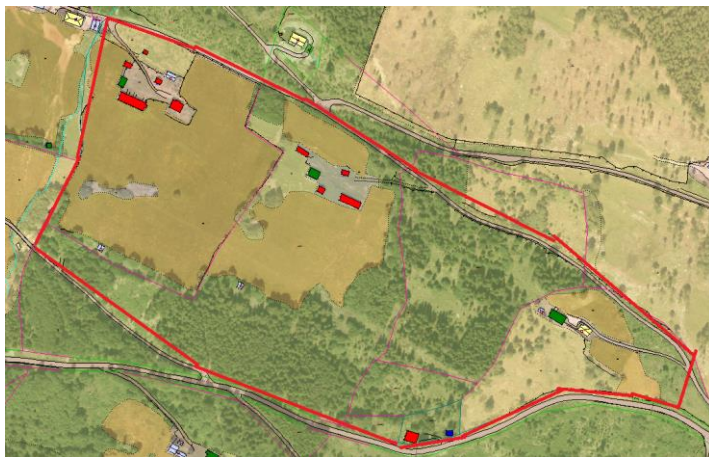
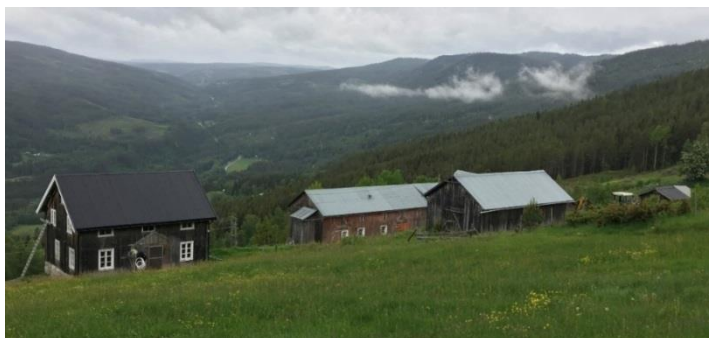
5-50 Meaas gnr. 55/3

Oversiktsbilde viser Meaas med utsikt over Rukkedalen mot sør og vest, et helhetlig tun med våningshus i tømmer, driftsbygning, låve, stabbur, eldhus og vedskjul. Terrenget er bratt med tunet i overkant av dyrka mark og beite.

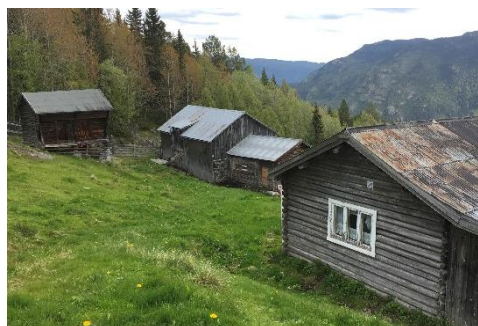
Træo er et lite fraflyttet småbruk øverst i Espeset. Stue, fjøs og stabbur er fra seint 1800-tall i tømmer med noen påbygg og tilbygg av seiner dato. Det bratte jordbruksarealet brukes til beite.

5-54 Træo gnr. 54/38. Tun med stue, fjøs og stabbur.

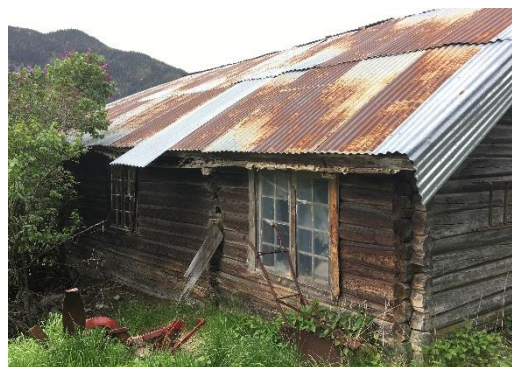
5-56 Renslo gnr. 54/16. Hallingstue.

Bygningene bærer preg av manglende vedlikehold og at det ikke har bodd folk her på lang tid. Bildet viser hallingstua på gnr. 54/16.

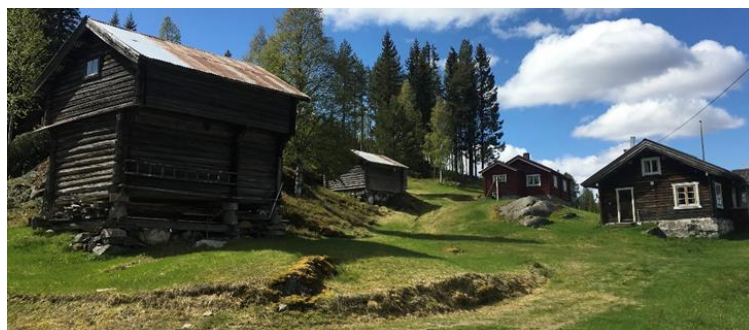
5-57 Lien nordre gnr. 56/68

Lien nordre og Lien søndre ligger høyt oppe i lia på sørsida av Rukkedalen. Ingen av eiendommene er bebodd, men jordbruksarealet er i drift. Bildet viser tunet i Lien nordre. Bygningene er tradisjonelle gårdshus fra 1600-1900-tallet og er godt vedlikeholdt. Eldhuset er fra 1600-tallet.

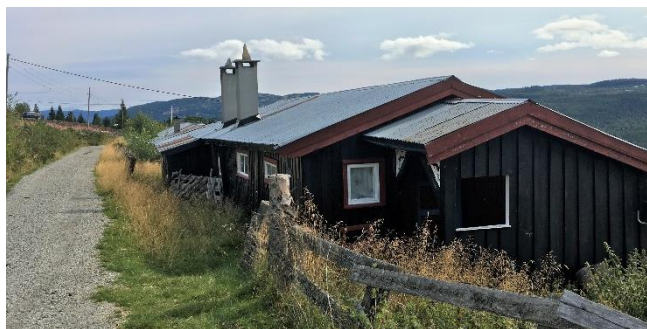
5-61 Arnegårdsvollen på Sauypeset gnr. 74/28. Seterbu i Bakkerudgutu

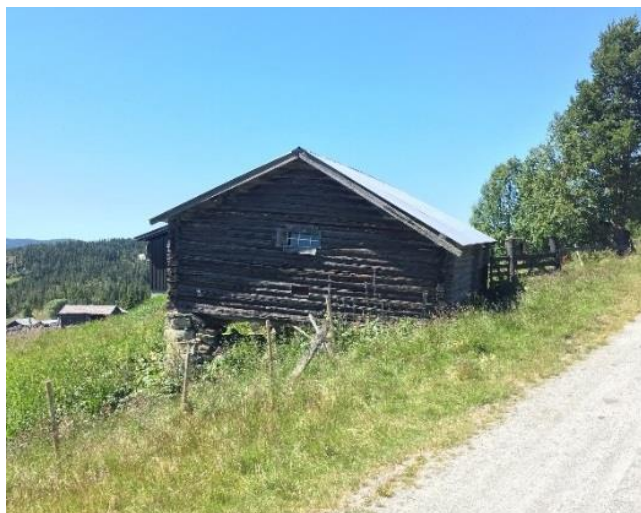
5-62 Rolfshus vold gnr. 55/11. Fjøs tett inntil Mogutu

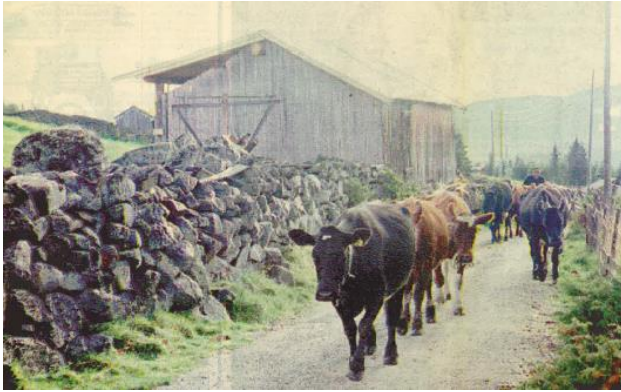
5-63 Bakkerudgutu på Saupeset, med karakteristisk steingard (arkivfoto NTB fra 1993). Det er kyr på veg fra beite til mjølking med bindingsverkslør i bakgrunnen.

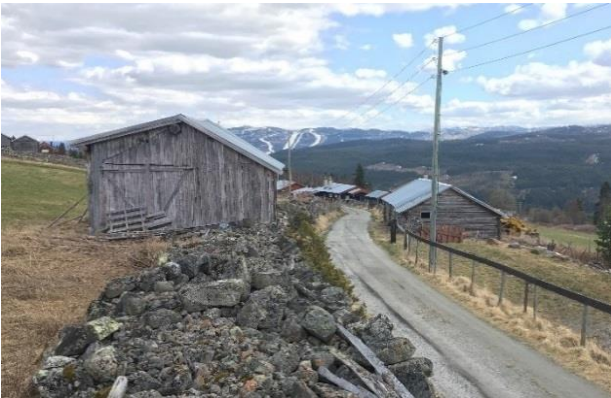
5-64 Den samme løa fotografert i 2018. Kyrne er borte, men steingarden og løa står.

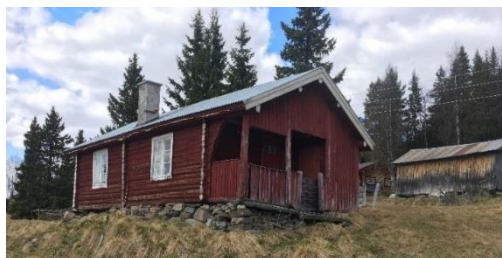
5-65 Saupeset gnr. 62/8. Seterbu.

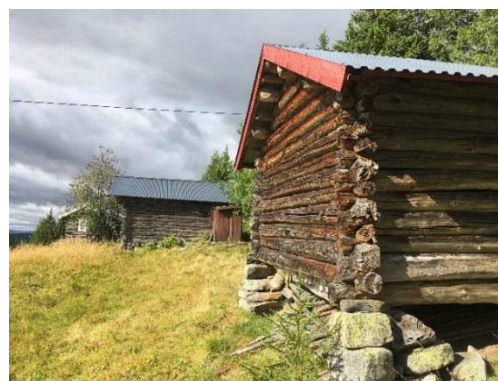
6-68 Saupeset og Grønhovd gnr. 58/10. Sauefjøs i forgrunnen.

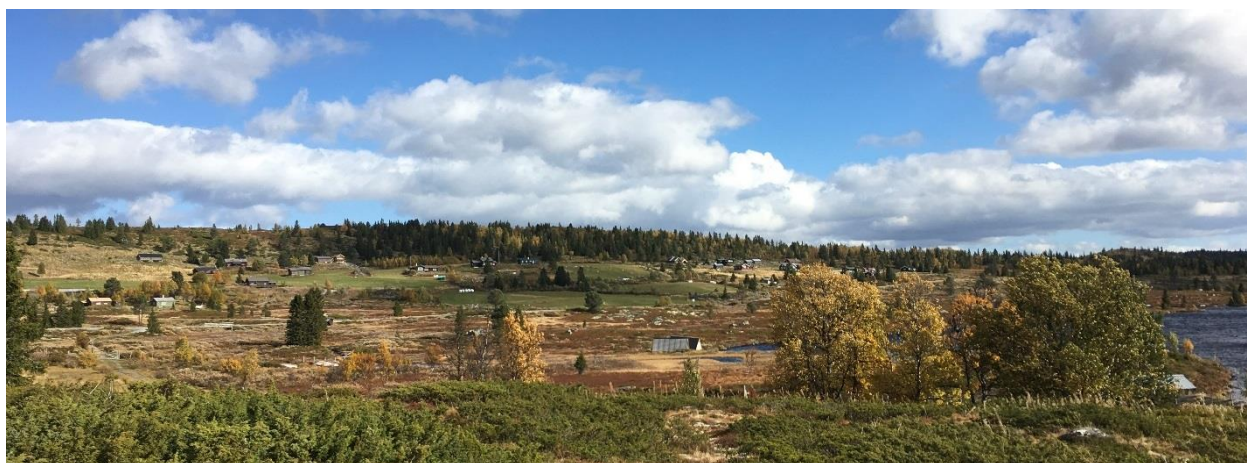
### 5-67 Skålsrudstølen

Seterlag med i alt 12 setervoller. Dyrka mark og beite. En del eldre og noen få nyere hytter nær setervollene. Helårsveg. Åpent fjellterreng, sørvent helling ned mot vannet, ca. 950 moh.

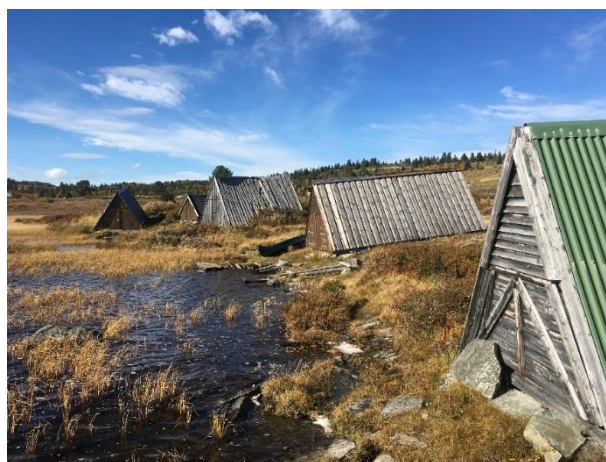
5-68 Skålsrudstølen. Båthus.

Båthus(naust) på Skålsrudstølen. Karakteristiske bygg i landskapet, fiskeressursene i vannet ble også brukt både som rekreasjon og matauk.

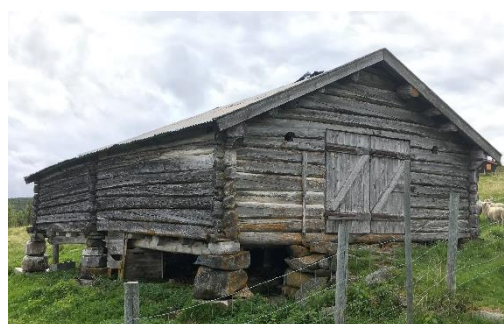
5-71 Baaskjernlien gnr. 58/2. Fjøs.

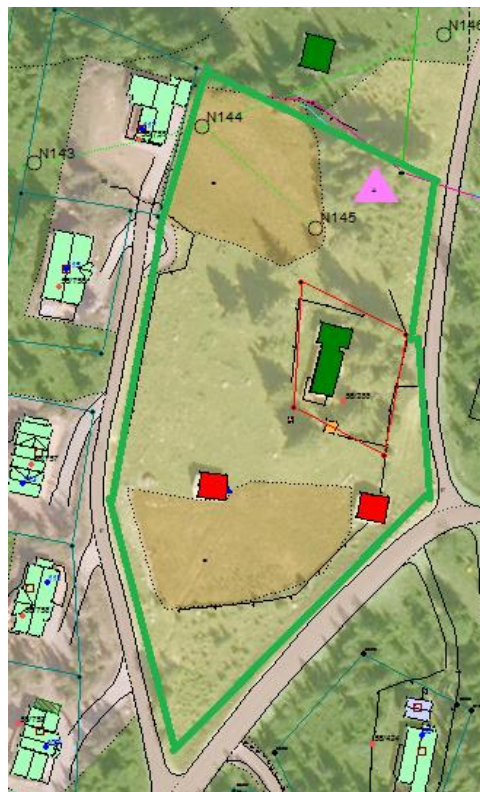
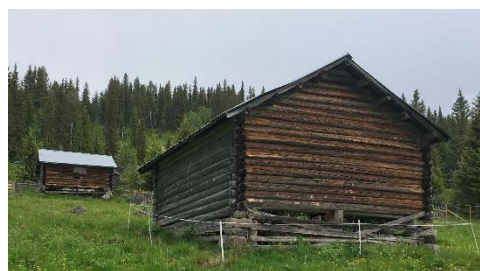
5-72 Liavolden nordre gnr. 56/80.

Setervollen ligger i et opprinnelig seterlag, som nå har preg av et moderne hytteområde. Dette er en av de få setervollen som er igjen. Fjøs og Løe er i stor grad autentiske og i god stand. Den opprinnelige seterbu er fradelt og benyttes som fritidsbolig. Vollen brukes til beite, er bratt og vestvendt.

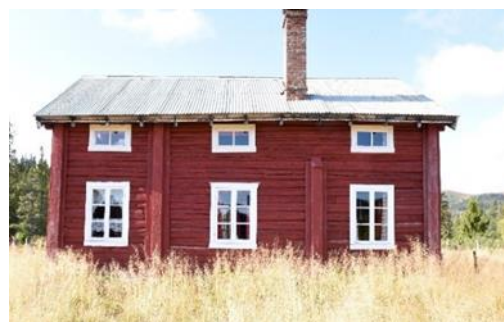
**Kulturmiljø:** Fekjene ligger på ei flate i dalbunnen, med 2 seterbuer, driftsbygning og to små uthus i et åpen jordbrukslandskap. Seterbua er i tømmer i halvannen etasje.

5-74 Fekjene gnr. 87/19. Seterbu.

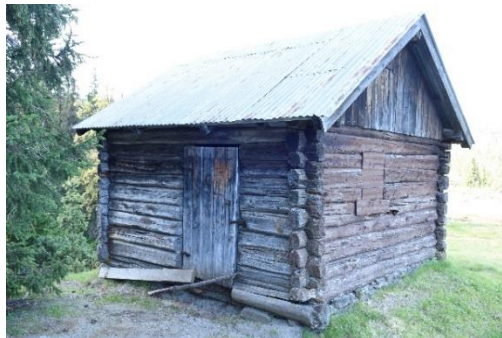
Sidselhaugen ligger inne i skogen i skåningen sør for Fekjene med seterbu, fjøs og stall med åpen setervoll nord og vest for husa. Et jernvinneanlegg med slagghaug ligger under denne løa (se arkeologisk fagrapport).

5-75 Sidselhaugen gnr. 91/11. Stall.

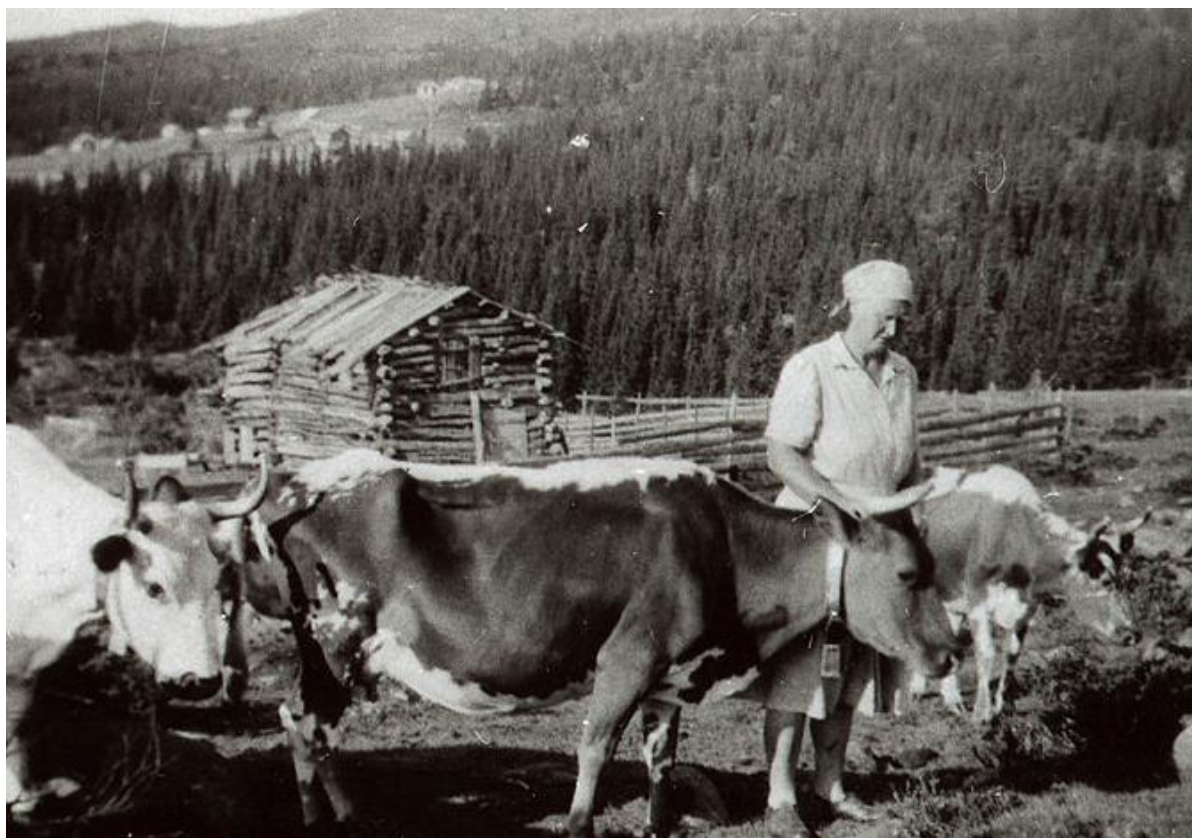
5-76 Birgit (Bergljot??) Haugajordet med bøingen på Lisleset, ca. 1940-50. I bakgrunnen et gammelt fjøs med fortrev over.  
(Fra «Stølsdrift i Nes i Hallingdal»)
