# Notat: Beregninger av endret flomfare som følge av sikringstiltak

21170 Nesbyen - Flomsikring - Nesbyen kommune

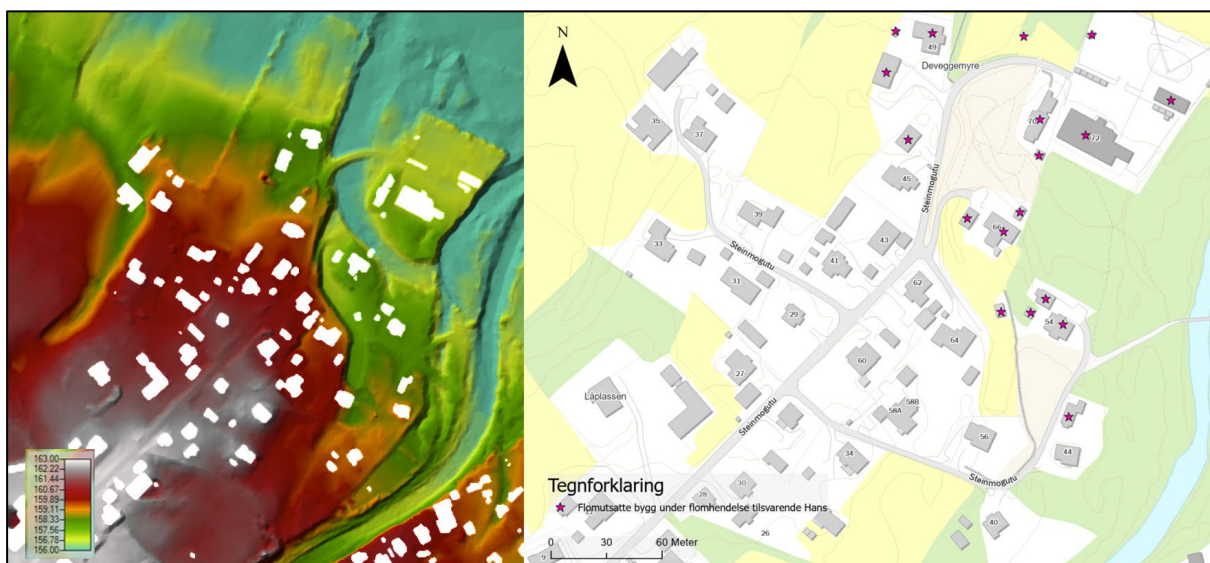
Figur 4. Terrengflata ved Steinmogutu til venstre og flomutsatte bygg ved flomhendelse tilsvarende ekstremværet Hans

Maks vannstand under Hans er kjent for ettertiden siden den ble målt inn flere steder på Nesbyen. Dersom ekstremværet Hans skulle opptre igjen vil endringen i flomvannstand på utsiden av sikringstiltaket være ca. 15 cm. Samme endring i vannstand er forventet ved 50-årsflom i Hallingdalselva.

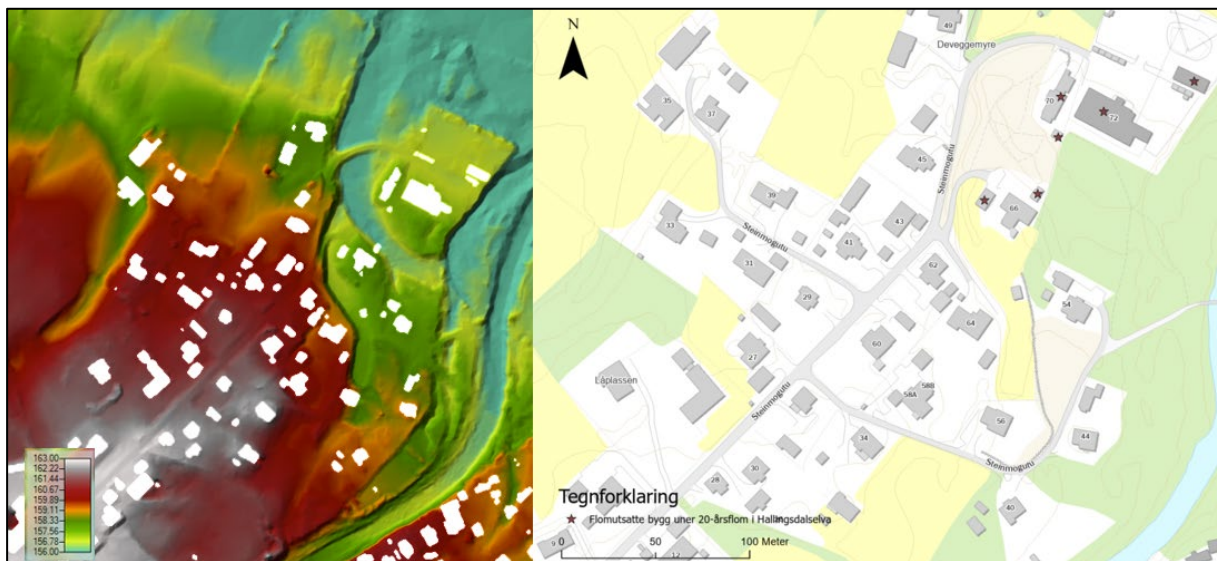
Figur 5. Terrengflata ved Steinmogutu til venstre og flomutsatte bygg ved 20-årsflom i Hallingdalselva

De blågrønne og lysegrønne områdene til venstre i Figur 5 viser Hallingdalselvas flomslette som oftest står under vann. Flomutsatte bygg ved en 20-årsflom i Hallingdalselva vises til høyre i Figur 5. Beregningene viser ingen endring i vannstand for 20-årshendelsen. Det samme gjelder for flommer mindre enn 20-årsflom.
